**CREA-ES**

## **RELATÓRIO TÉCNICO DE VISTORIA**

### **SÍTIO HISTÓRICO PORTO DE SÃO MATEUS**

**SÃO MATEUS-ES**  
**2025**

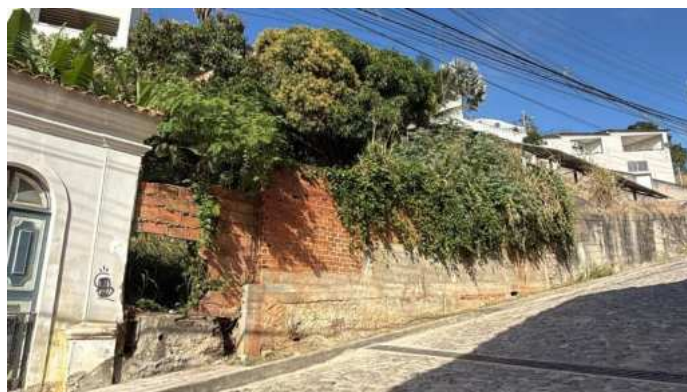
Foto 15 – Casarão 05.

- Deslocamento de reboco, evidenciado por áreas ocas, fissuras superficiais e perda de aderência à alvenaria.
- Vegetação invasiva, com plantas e raízes crescendo sobre os telhados, calhas e rufos, favorecendo infiltrações e danos estruturais secundários.

Os imóveis vistoriados, classificados neste grupo como ruínas, apresentam um avançado estado de degradação, evidenciado pela inexistência parcial ou total da edificação original. Em diversos casos, restam apenas fragmentos das fachadas ou o lote completamente desocupado, configurando abandono prolongado e ausência absoluta de manutenção.

Conclui-se que os imóveis vistoriados se encontram em estado avançado de deterioração, restando, em grande parte dos casos, apenas elementos remanescentes de fachada ou lotes totalmente desocupados, sem qualquer vestígio de cobertura, estrutura funcional ou componentes edificados preservados.

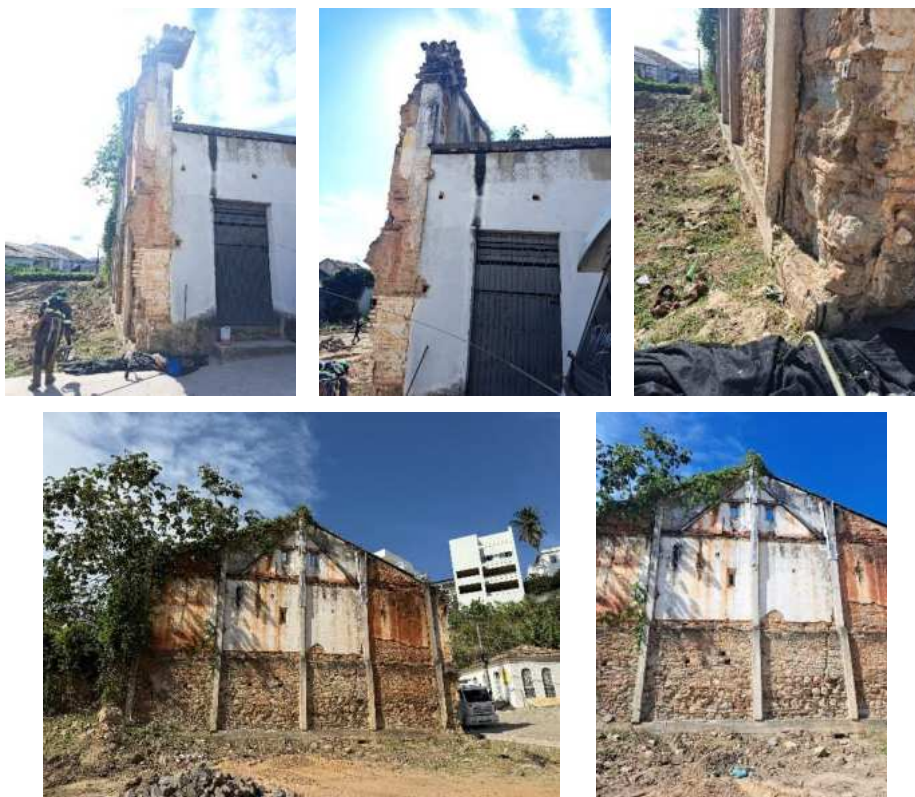
Fotos 27, 28, 29, 30, 31 – Casarão 08.

- **Deslocamento de reboco**, evidenciado por áreas ocas, fissuras superficiais e perda de aderência à alvenaria.
- **Vegetação invasiva**, com plantas e raízes crescendo sobre os telhados, calhas e rufos, favorecendo infiltrações e danos estruturais secundários.

Os imóveis vistoriados, classificados neste grupo como *ruínas*, apresentam um avançado estado de degradação, evidenciado pela inexistência parcial ou total da edificação original. Em diversos casos, restam apenas fragmentos das fachadas ou o lote completamente desocupado, configurando abandono prolongado e ausência absoluta de manutenção.

Conclui-se que os imóveis vistoriados se encontram em estado avançado de deterioração, restando, em grande parte dos casos, **apenas elementos remanescentes de fachada** ou **lotes totalmente desocupados**, sem qualquer vestígio de cobertura, estrutura funcional ou componentes edificados preservados.

O imóvel encontra-se em avançado estado de degradação, com perda significativa da cobertura e paredes parcialmente colapsadas. Observa-se intensa presença de vegetação invasiva, especialmente trepadeiras e arbustos que avançam sobre a estrutura e comprometem ainda mais sua estabilidade. Há indícios de infiltração e degradação dos materiais construtivos, com exposição de alvenaria de pedra e tijolos erodidos. O solo ao redor apresenta sinais de movimentação recente e presença de resíduos dispersos. A edificação está inserida em área de proteção cultural e requer ações de contenção ambiental imediata para evitar novos danos e impactos ao entorno.

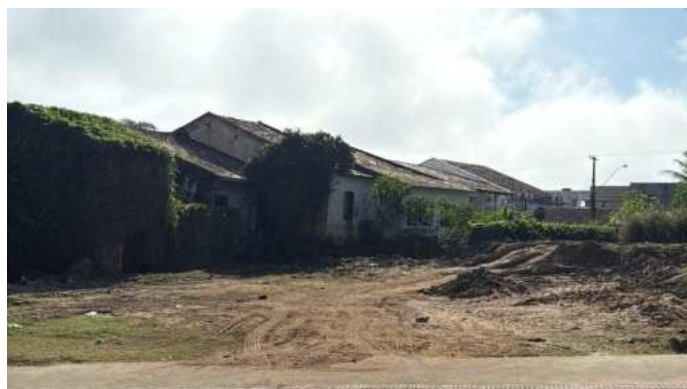
Foto 33 – Casarão 10.

- **Deslocamento de reboco**, evidenciado por áreas ocas, fissuras superficiais e perda de aderência à alvenaria.
- **Vegetação invasiva**, com plantas e raízes crescendo sobre os telhados, calhas e rufos, favorecendo infiltrações e danos estruturais secundários.
- **Ruínas e abandono**, apresentando apenas a fachada da edificação e/ou isento de qualquer construção no terreno.

Os imóveis vistoriados, classificados neste grupo como ruínas, apresentam um avançado estado de degradação, evidenciado pela inexistência parcial ou total da edificação original. Em diversos casos, restam apenas fragmentos das fachadas ou o lote completamente desocupado, configurando abandono prolongado e ausência absoluta de manutenção.

Conclui-se que os imóveis vistoriados se encontram em estado avançado de deterioração, restando, em grande parte dos casos, apenas elementos remanescentes de fachada ou lotes totalmente desocupados, sem qualquer vestígio de cobertura, estrutura funcional ou componentes edificados preservados.

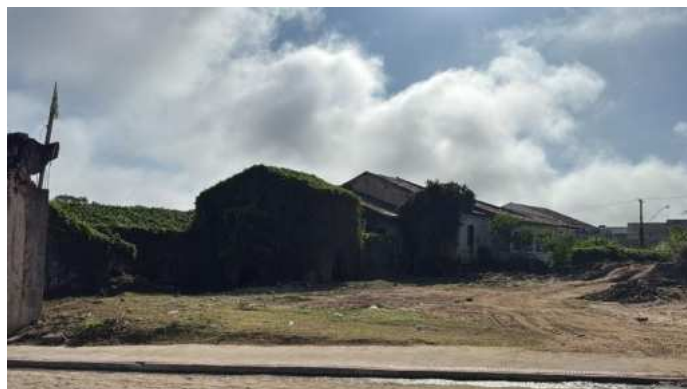
Foto 35 – Casarão 12.

- **Deslocamento de reboco**, evidenciado por áreas ocas, fissuras superficiais e perda de aderência à alvenaria.
- **Vegetação invasiva**, com plantas e raízes crescendo sobre os telhados, calhas e rufos, favorecendo infiltrações e danos estruturais secundários.
- **Ruínas e abandono, apresentando apenas a fachada da edificação e/ou isento de qualquer construção no terreno.**

Os imóveis vistoriados, classificados neste grupo como *ruínas*, apresentam um avançado estado de degradação, evidenciado pela inexistência parcial ou total da edificação original. Em diversos casos, restam apenas fragmentos das fachadas ou o lote completamente desocupado, configurando abandono prolongado e ausência absoluta de manutenção.

Conclui-se que os imóveis vistoriados se encontram em estado avançado de deterioração, restando, em grande parte dos casos, **apenas elementos remanescentes de fachada** ou **lotes totalmente desocupados**, sem qualquer vestígio de cobertura, estrutura funcional ou componentes edificados preservados.

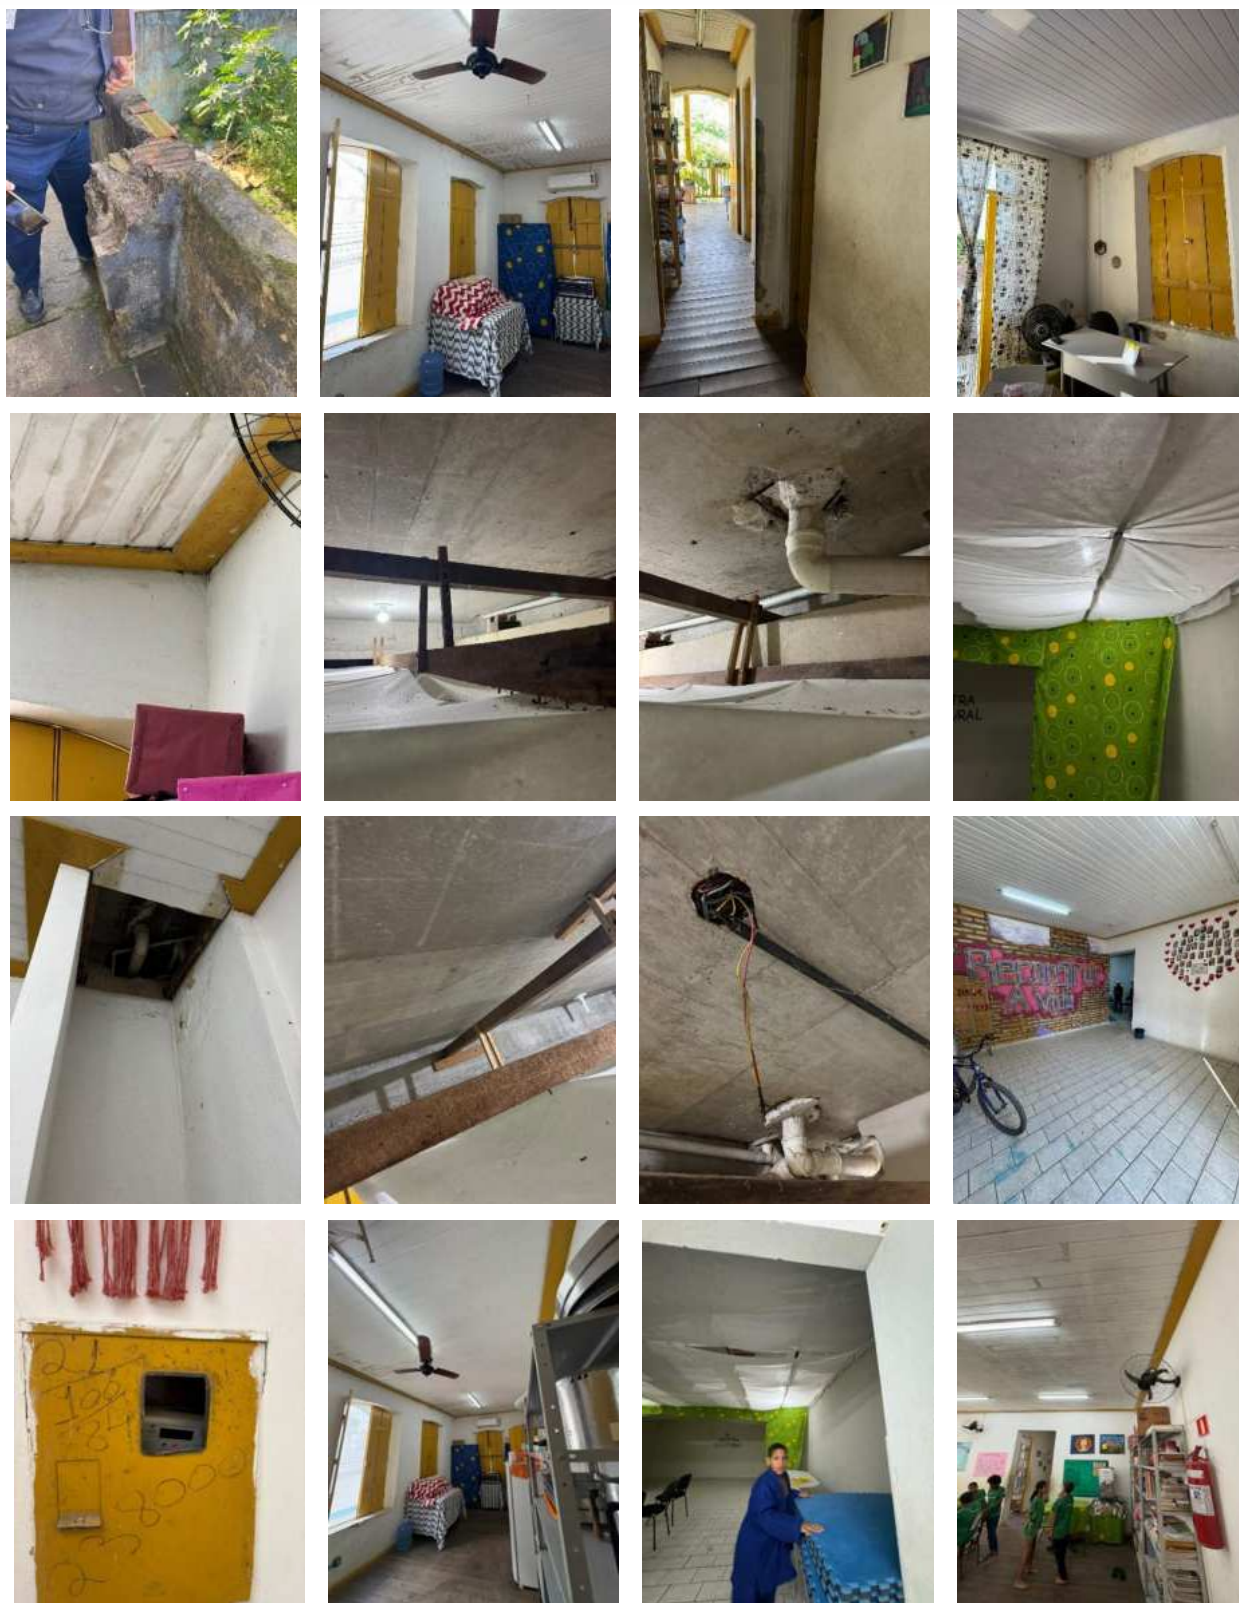
Fotos 49, 50, 51, 52, 53, 54, 55, 56, 57, 58, 59, 60, 61, 62, 63, 64, 65, 66, 67, 68, 69, 70, 71, 72, 73, 74, 75, 76, 77 e 79 – Casa 14.

- **Umidade no interior** dos ambientes, notadamente nas paredes de fundo e áreas de menor ventilação.
- **Infiltrações** provenientes da cobertura, associadas a falhas na impermeabilização ou desgaste do sistema de calhas e telhas.

- **Forros com desprendimento parcial ou total**, em razão da ação de umidade e perda de fixação dos elementos.
- **Deslocamento de reboco**, evidenciado por áreas ocas, fissuras superficiais e perda de aderência à alvenaria.

- **Portas e janelas deterioradas**, em função do tempo, umidade e pragas, necessitando substituição.
- **Pisos com danos pontuais**, incluindo rachaduras, lascamentos e desgaste do revestimento cerâmico ou cimentício.

- **Pequenas trincas e fissuras** em paredes, geralmente superficiais, sem características de movimentações estruturais ativas.
- **Escadaria solta** interna, sendo de madeira, representando risco aos ocupantes que fazem a sua utilização.

- **Escadaria de concreto** em avançado estado de deterioração, com armadura exposta e corrosão de armadura.

A recorrência de patologias como umidade, infestação por cupins, infiltrações e vegetação invasiva é indicativa de um longo período de negligência no cuidado com o imóvel. Muitos dos danos observados são típicos de edificações que permaneceram fechadas, desocupadas ou expostas à ação direta das intempéries, sem intervenções mínimas de conservação. Esse cenário favorece o agravamento progressivo das falhas construtivas, embora ainda não se verifique comprometimento da integridade estrutural.

- Unidade consumidora com medidor antigo, sem lacre de segurança e com fácil acesso, o que facilita intervenções indevidas e oferece risco de manipulação não autorizada.
- Instalações elétricas aparentes em diversos ambientes, sem proteção adequada, com presença de infiltração no teto, o que eleva significativamente o risco de curto-circuito e acidentes elétricos.
- Condições estruturais e elétricas observadas configuram risco potencial de incêndio no imóvel.
- No andar superior, utilizado como área de treinamento de artes marciais, constatou-se que o teto está completamente coberto por malha de material sintético, o que, em caso de curto-circuito, poderá gerar incêndio e liberação de fumaça tóxica, colocando em risco a integridade física dos ocupantes.

Entretanto, recomenda-se a realização de reparos corretivos e manutenção geral com brevidade, a fim de evitar o agravamento dos danos e garantir as condições mínimas de segurança, habitabilidade e salubridade da edificação.

As inconformidades identificadas exigem intervenção imediata, especialmente no que se refere à substituição da unidade de medição por modelo atual com lacre de segurança, à correção das infiltrações e à adequação das instalações elétricas às normas técnicas vigentes. Recomenda-se, ainda, a revisão do material utilizado no teto do andar superior, visando a mitigação dos riscos de incêndio e emissão de gases tóxicos, conforme normas de segurança e prevenção contra incêndios.

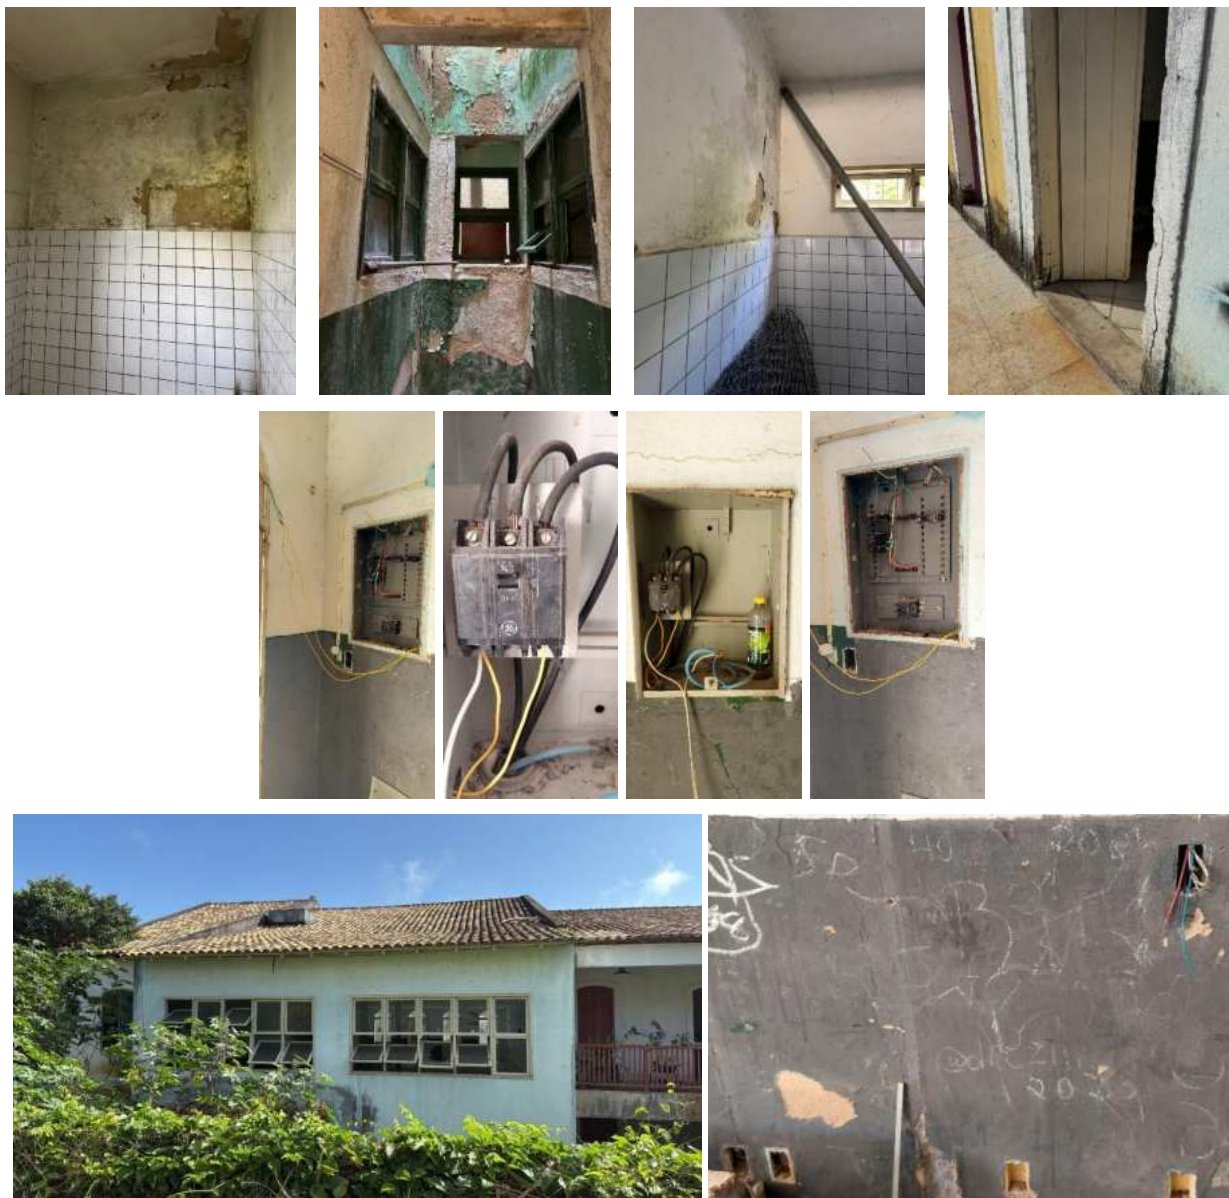
Fotos 85, 86, 87, 88, 89, 90, 91, 92, 93, 94, 95, 96, 97, 98, 99, 100, 101, 102, 103, 104, 105, 106, 107 e 108 – Casarão 16.

- **Umidade no interior** dos ambientes, notadamente nas paredes de fundo e áreas de menor ventilação.
- **Infiltrações** provenientes da cobertura, associadas a falhas na impermeabilização ou desgaste do sistema de calhas e telhas.

- **Deslocamento de reboco**, evidenciado por áreas ocas, fissuras superficiais e perda de aderência à alvenaria.
- **Cobertura comprometida**, com telhas quebradas, mal encaixadas ou ausentes, demandando substituição parcial ou total.

- **Portas e janelas deterioradas**, em função do tempo, umidade e pragas, necessitando substituição.
- **Pisos com danos pontuais**, incluindo rachaduras, lascamentos e desgaste do revestimento cerâmico ou cimentício.

- **Pequenas trincas e fissuras** em paredes, geralmente superficiais, sem características de movimentações estruturais ativas.

A recorrência de patologias como umidade, infestação por cupins, infiltrações e vegetação invasiva é indicativa de um longo período de negligência no cuidado com o imóvel. Muitos dos danos observados são típicos de edificações que permaneceram fechadas, desocupadas ou expostas à ação direta das intempéries, sem intervenções mínimas de

Entretanto, recomenda-se a realização de reparos corretivos e manutenção geral com brevidade, a fim de evitar o agravamento dos danos e garantir as condições mínimas de segurança, habitabilidade e salubridade da edificação.
