**CREA-ES**

## **RELATÓRIO TÉCNICO DE VISTORIA**

### **SÍTIO HISTÓRICO PORTO DE SÃO MATEUS**

**SÃO MATEUS-ES**  
**2025**

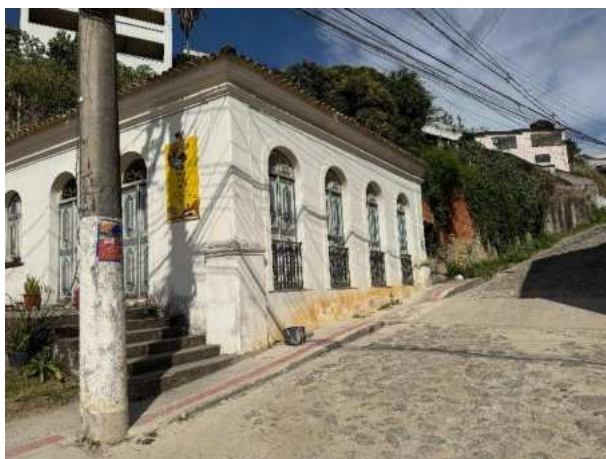
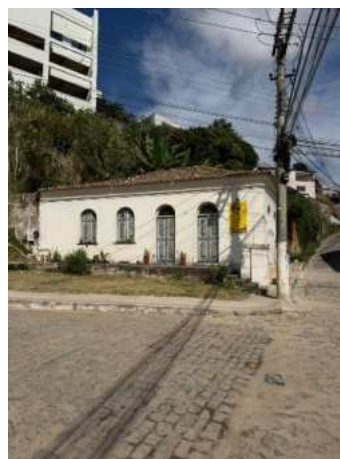
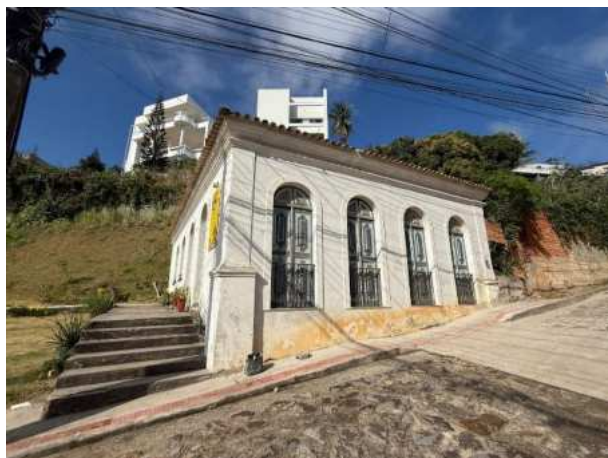
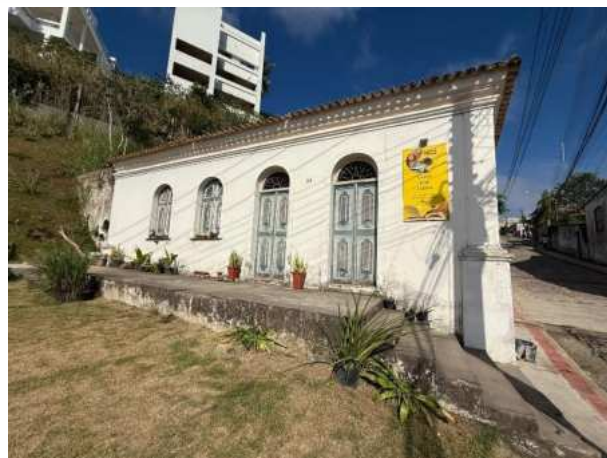
Fotos 11, 12, 13 e 14 – Casarão 04.

- Deslocamento de reboco, evidenciado por áreas ocas, fissuras superficiais e perda de aderência à alvenaria.
- Vegetação invasiva, com plantas e raízes crescendo sobre os telhados, calhas e rufos, favorecendo infiltrações e danos estruturais secundários.

Os imóveis vistoriados, classificados neste grupo como ruínas, apresentam um avançado estado de degradação, evidenciado pela inexistência parcial ou total da edificação original. Em diversos casos, restam apenas fragmentos das fachadas ou o lote completamente desocupado, configurando abandono prolongado e ausência absoluta de manutenção.

Conclui-se que os imóveis vistoriados se encontram em estado avançado de deterioração, restando, em grande parte dos casos, apenas elementos remanescentes de fachada ou lotes totalmente desocupados, sem qualquer vestígio de cobertura, estrutura funcional ou componentes edificados preservados.

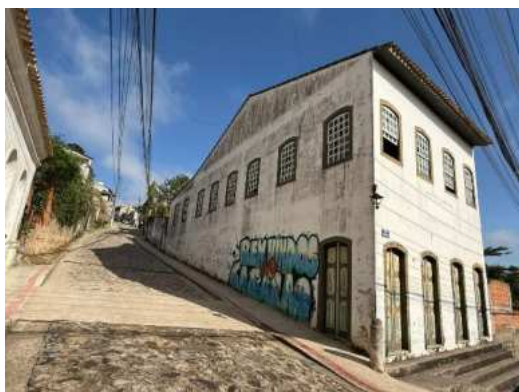
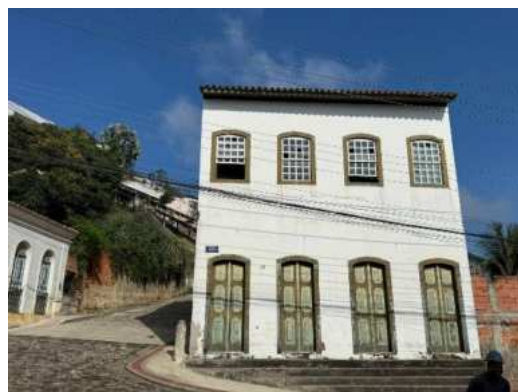
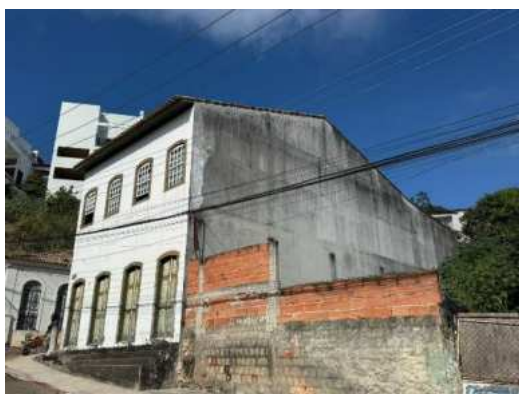
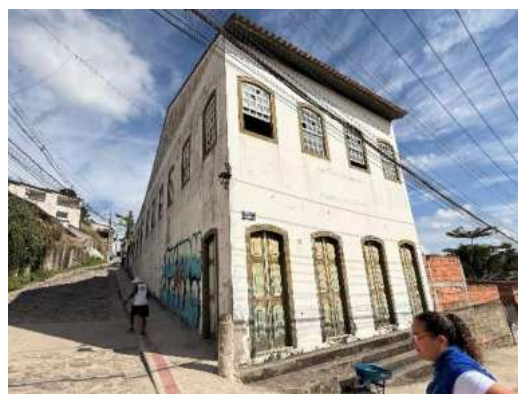
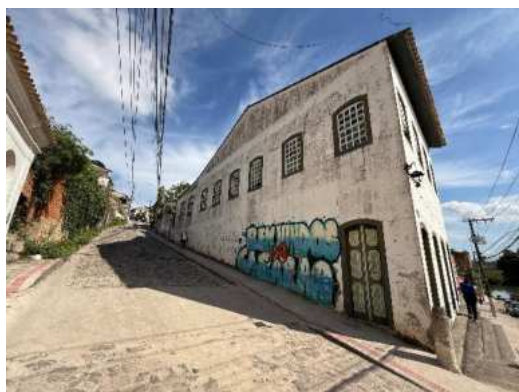
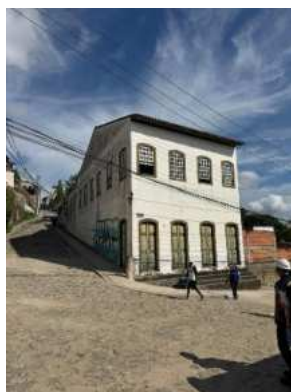
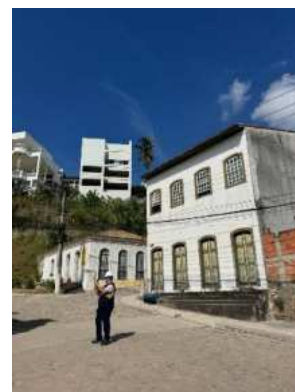
Fotos 20, 21, 22, 23, 24, 25 e 26 – Casarão 07.

- **Deslocamento de reboco**, evidenciado por áreas ocas, fissuras superficiais e perda de aderência à alvenaria.
- **Vegetação invasiva**, com plantas e raízes crescendo sobre os telhados, calhas e rufos, favorecendo infiltrações e danos estruturais secundários.

Os imóveis vistoriados, classificados neste grupo como *ruínas*, apresentam um avançado estado de degradação, evidenciado pela inexistência parcial ou total da edificação original. Em diversos casos, restam apenas fragmentos das fachadas ou o lote completamente desocupado, configurando abandono prolongado e ausência absoluta de manutenção.

Conclui-se que os imóveis vistoriados se encontram em estado avançado de deterioração, restando, em grande parte dos casos, **apenas elementos remanescentes de fachada** ou **lotes totalmente desocupados**, sem qualquer vestígio de cobertura, estrutura funcional ou componentes edificados preservados.

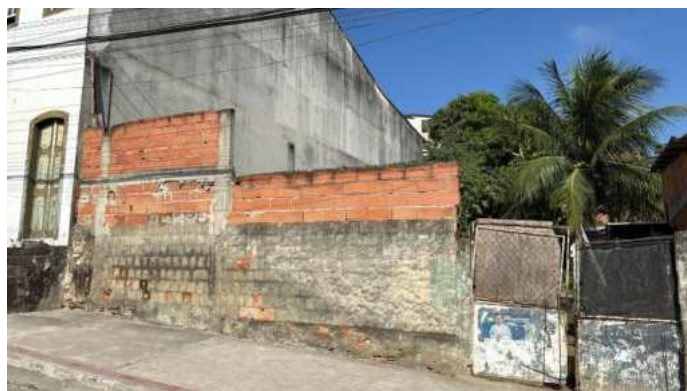
Foto 32 – Casarão 09.

- **Deslocamento de reboco**, evidenciado por áreas ocas, fissuras superficiais e perda de aderência à alvenaria.
- **Vegetação invasiva**, com plantas e raízes crescendo sobre os telhados, calhas e rufos, favorecendo infiltrações e danos estruturais secundários.
- **Ruínas e abandono**, apresentando apenas a fachada da edificação e/ou isento de qualquer construção no terreno.

Os imóveis vistoriados, classificados neste grupo como ruínas, apresentam um avançado estado de degradação, evidenciado pela inexistência parcial ou total da edificação original. Em diversos casos, restam apenas fragmentos das fachadas ou o lote completamente desocupado, configurando abandono prolongado e ausência absoluta de manutenção.

Conclui-se que os imóveis vistoriados se encontram em estado avançado de deterioração, restando, em grande parte dos casos, apenas elementos remanescentes de fachada ou lotes totalmente desocupados, sem qualquer vestígio de cobertura, estrutura funcional ou componentes edificados preservados.

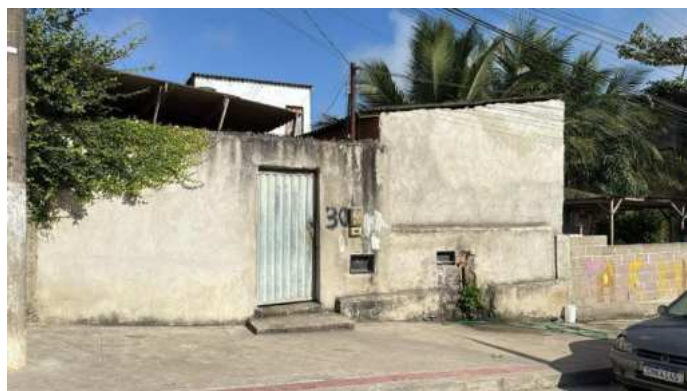
Foto 34 – Casarão 11.

- **Deslocamento de reboco**, evidenciado por áreas ocas, fissuras superficiais e perda de aderência à alvenaria.
- **Vegetação invasiva**, com plantas e raízes crescendo sobre os telhados, calhas e rufos, favorecendo infiltrações e danos estruturais secundários.
- **Ruínas e abandono, apresentando apenas a fachada da edificação e/ou isento de qualquer construção no terreno.**

Os imóveis vistoriados, classificados neste grupo como *ruínas*, apresentam um avançado estado de degradação, evidenciado pela inexistência parcial ou total da edificação original. Em diversos casos, restam apenas fragmentos das fachadas ou o lote completamente desocupado, configurando abandono prolongado e ausência absoluta de manutenção.

Conclui-se que os imóveis vistoriados se encontram em estado avançado de deterioração, restando, em grande parte dos casos, **apenas elementos remanescentes de fachada** ou **lotes totalmente desocupados**, sem qualquer vestígio de cobertura, estrutura funcional ou componentes edificados preservados.

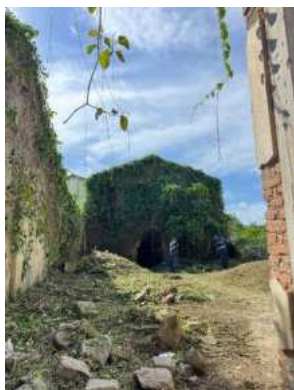
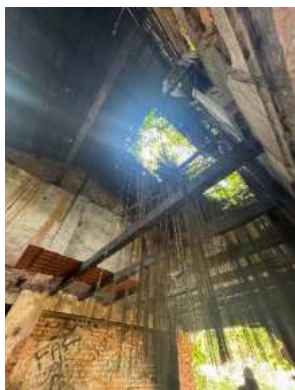
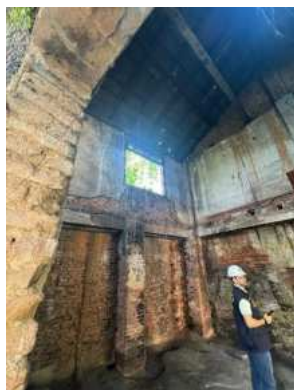
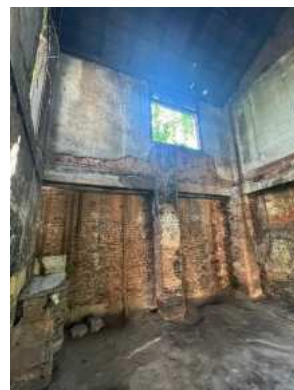
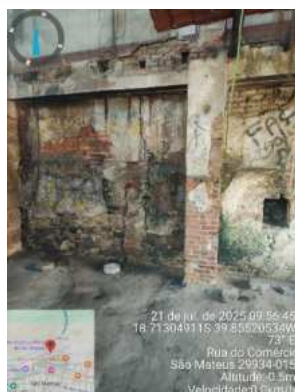
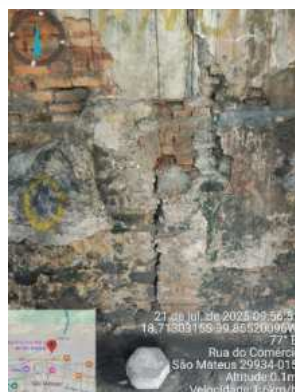
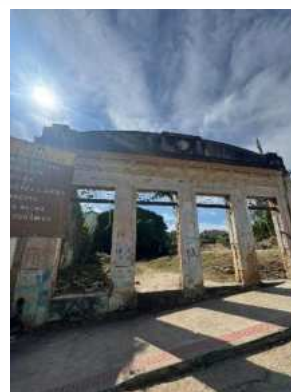
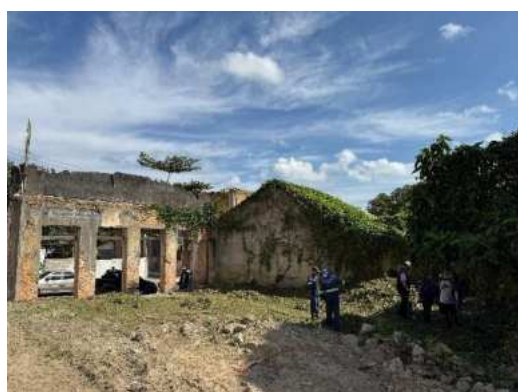
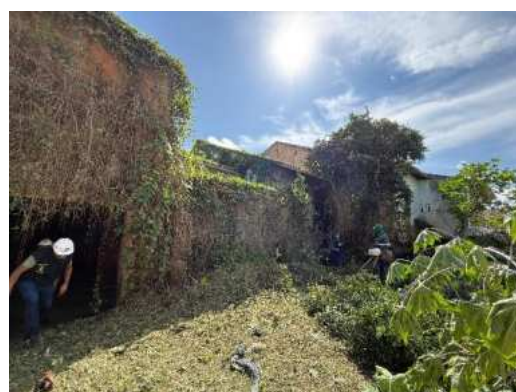
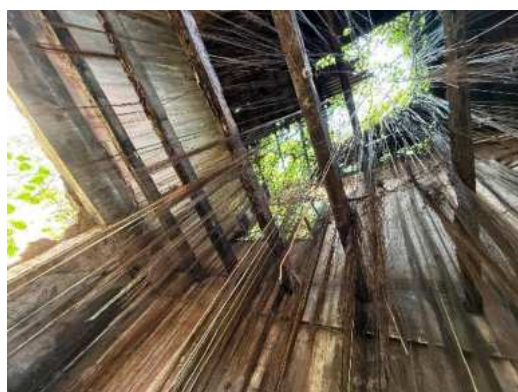
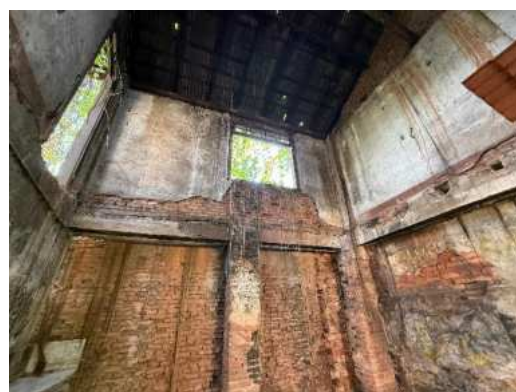
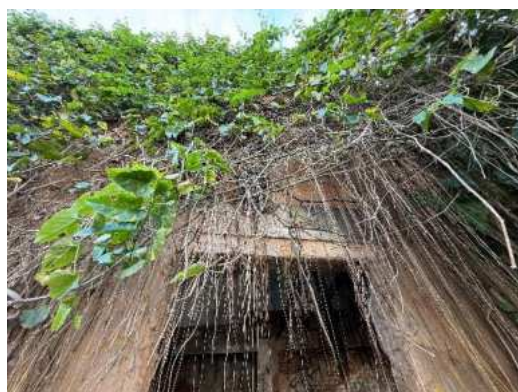
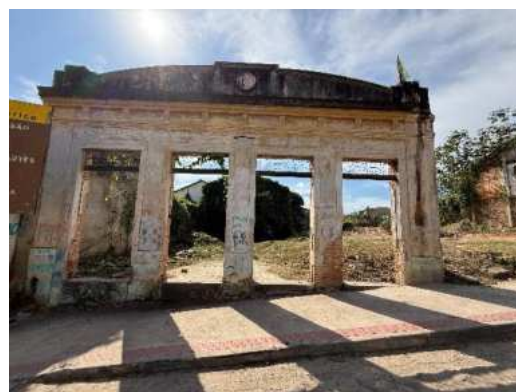
Fotos 36,37, 38, 39, 40, 41, 42, 43, 44, 45, 46, 47 e 48 – Casarão 13.

- **Deslocamento de reboco**, evidenciado por áreas ocas, fissuras superficiais e perda de aderência à alvenaria.
- **Vegetação invasiva**, com plantas e raízes crescendo sobre os telhados, calhas e rufos, favorecendo infiltrações e danos estruturais secundários.
- **Ruínas e abandono, apresentando apenas a fachada da edificação e/ou isento de qualquer construção no terreno.**

Os imóveis vistoriados, classificados neste grupo como *ruínas*, apresentam um avançado estado de degradação, evidenciado pela inexistência parcial ou total da edificação original. Em diversos casos, restam apenas fragmentos das fachadas ou o lote completamente desocupado, configurando abandono prolongado e ausência absoluta de manutenção.

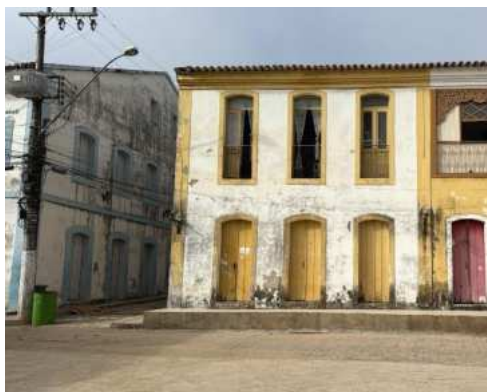
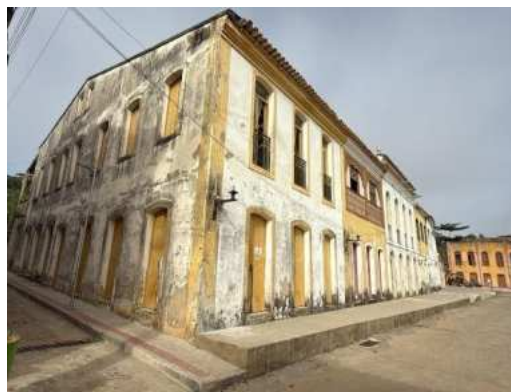
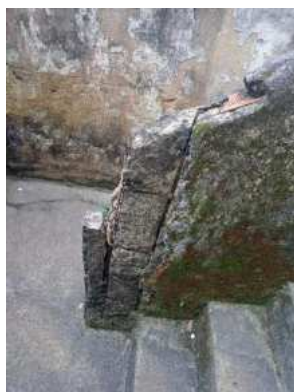
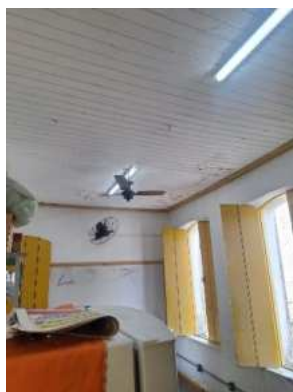
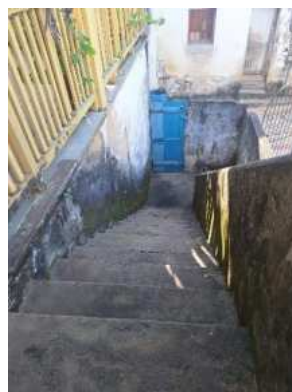
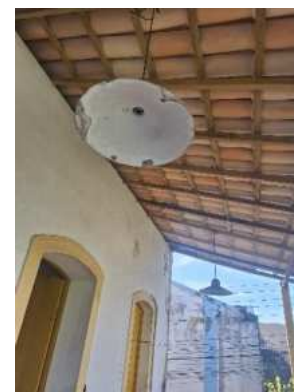
## 2.14. CASARÃO 14

- **Umidade no interior** dos ambientes, notadamente nas paredes de fundo e áreas de menor ventilação.
- **Infiltrações** provenientes da cobertura, associadas a falhas na impermeabilização ou desgaste do sistema de calhas e telhas.

- **Forros com desprendimento parcial ou total**, em razão da ação de umidade e perda de fixação dos elementos.
- **Deslocamento de reboco**, evidenciado por áreas ocas, fissuras superficiais e perda de aderência à alvenaria.

- **Portas e janelas deterioradas**, em função do tempo, umidade e pragas, necessitando substituição.
- **Pisos com danos pontuais**, incluindo rachaduras, lascamentos e desgaste do revestimento cerâmico ou cimentício.

- **Pequenas trincas e fissuras** em paredes, geralmente superficiais, sem características de movimentações estruturais ativas.
- **Escadaria solta** interna, sendo de madeira, representando risco aos ocupantes que fazem a sua utilização.

- **Escadaria de concreto** em avançado estado de deterioração, com armadura exposta e corrosão de armadura.

Entretanto, recomenda-se a realização de reparos corretivos e manutenção geral com brevidade, a fim de evitar o agravamento dos danos e garantir as condições mínimas de segurança, habitabilidade e salubridade da edificação.

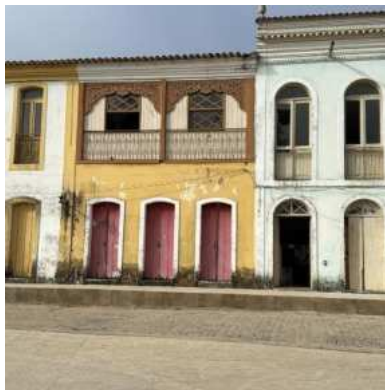
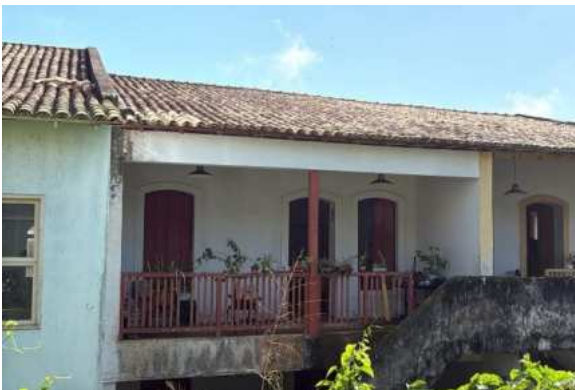
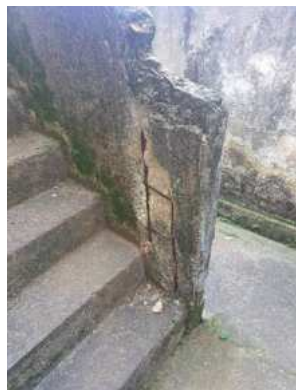
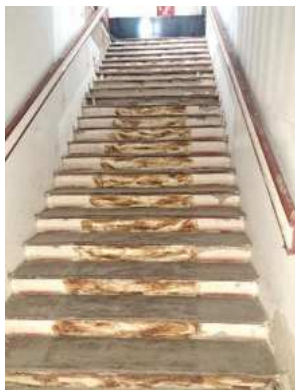
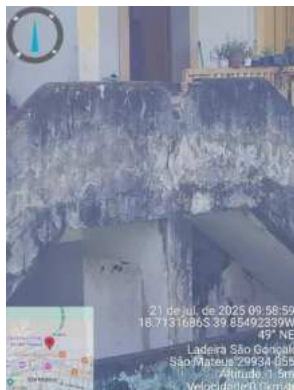
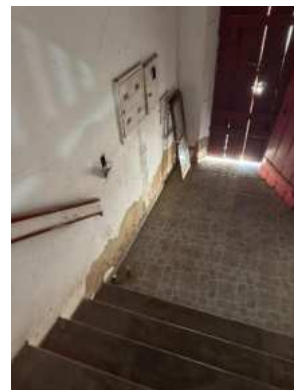
Fotos 75, 76, 77, 78, 79, 80, 81, 82, 83 e 84 – Casarão 15.

- **Umidade no interior** dos ambientes, notadamente nas paredes de fundo e áreas de menor ventilação.
- **Infiltrações** provenientes da cobertura, associadas a falhas na impermeabilização ou desgaste do sistema de calhas e telhas.

- **Forros com desprendimento parcial ou total**, em razão da ação de umidade e perda de fixação dos elementos.
- **Desplacamento de reboco**, evidenciado por áreas ocas, fissuras superficiais e perda de aderência à alvenaria.

- **Portas e janelas deterioradas**, em função do tempo, umidade e pragas, necessitando substituição.
- **Pisos com danos pontuais**, incluindo rachaduras, lascamentos e desgaste do revestimento cerâmico ou cimentício.

- **Pequenas trincas e fissuras** em paredes, geralmente superficiais, sem características de movimentações estruturais ativas.
- **Escadaria solta** interna, sendo de madeira, representando risco aos ocupantes que fazem a sua utilização.

- **Escadaria de concreto** em avançado estado de deterioração, com armadura exposta e corrosão de armadura.

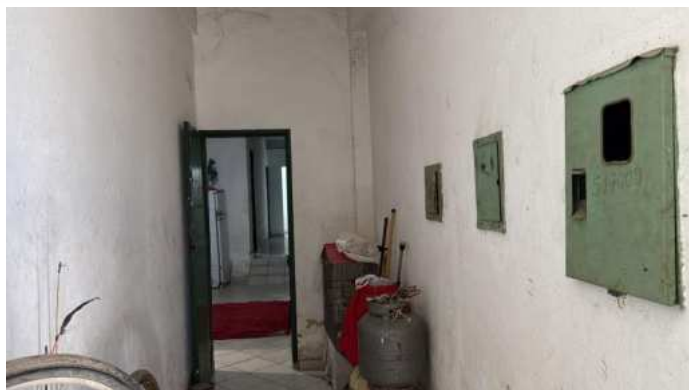
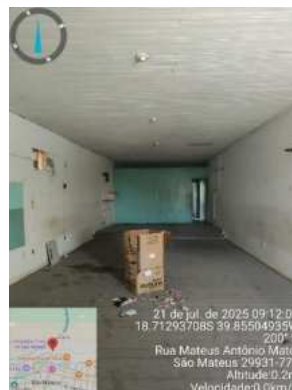
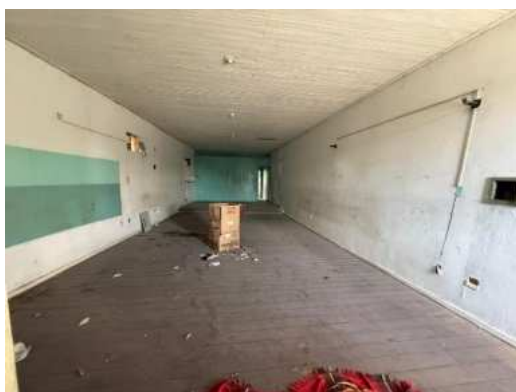
Fotos 109, 110, 111, 112, 113 – Casarão 17.

- **Umidade no interior** dos ambientes, notadamente nas paredes de fundo e áreas de menor ventilação.
- **Infiltrações** provenientes da cobertura, associadas a falhas na impermeabilização ou desgaste do sistema de calhas e telhas.

- **Forros com desprendimento parcial ou total**, em razão da ação de umidade e perda de fixação dos elementos.
- **Presença de cupins**, especialmente em peças de madeira como portas, batentes, forros e estruturas do telhado.
- **Desplacamento de reboco**, evidenciado por áreas ocas, fissuras superficiais e perda de aderência à alvenaria.
- **Cobertura comprometida**, com telhas quebradas, mal encaixadas ou ausentes, demandando substituição parcial ou total.
- **Portas e janelas deterioradas**, em função do tempo, umidade e pragas, necessitando substituição.
- **Pisos com danos pontuais**, incluindo rachaduras, lascamentos e desgaste do revestimento cerâmico ou cimentício.
- **Pequenas trincas e fissuras** em paredes, geralmente superficiais, sem características de movimentações estruturais ativas.

A recorrência de patologias como umidade, infestação por cupins, infiltrações e vegetação invasiva é indicativa de um longo período de negligência no cuidado com o imóvel. Muitos dos danos observados são típicos de edificações que permaneceram fechadas, desocupadas ou expostas à ação direta das intempéries, sem intervenções mínimas de conservação. Esse cenário favorece o agravamento progressivo das falhas construtivas, embora ainda não se verifique comprometimento da integridade estrutural.

Entretanto, recomenda-se a realização de reparos corretivos e manutenção geral com brevidade, a fim de evitar o agravamento dos danos e garantir as condições mínimas de segurança, habitabilidade e salubridade da edificação.

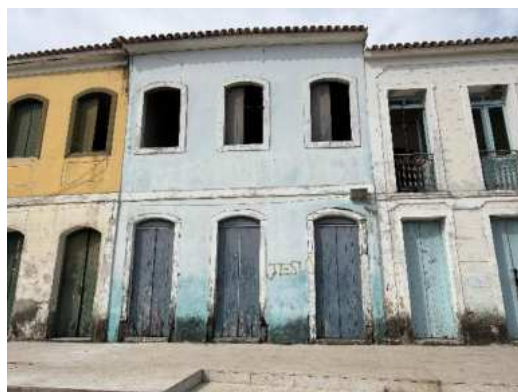
Fotos 114 – Casarão 18.

Imóvel Interditado, auto de interdição em anexo.

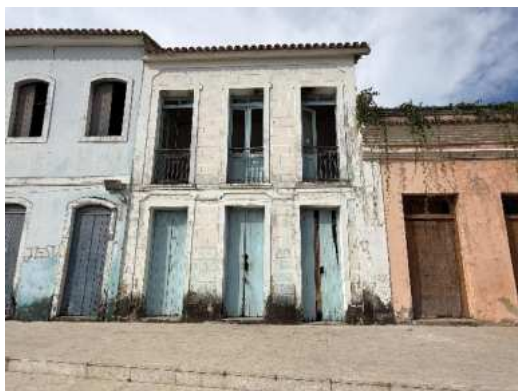
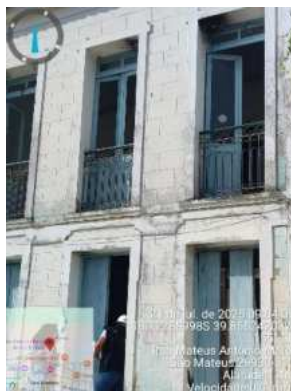
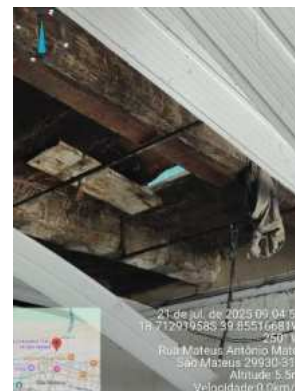
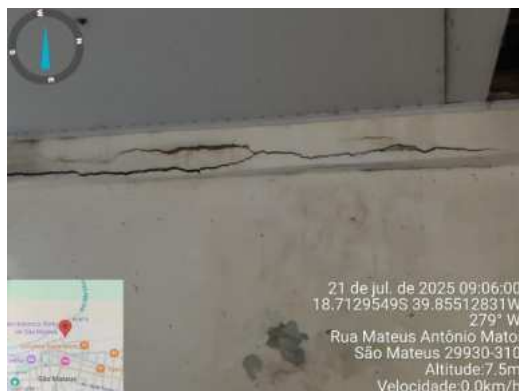
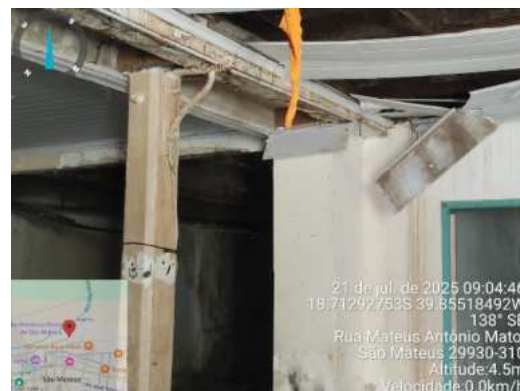
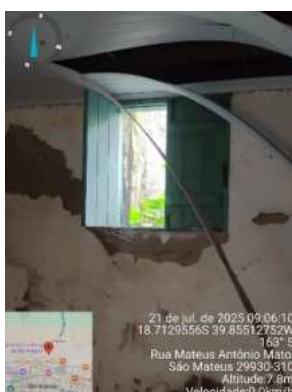
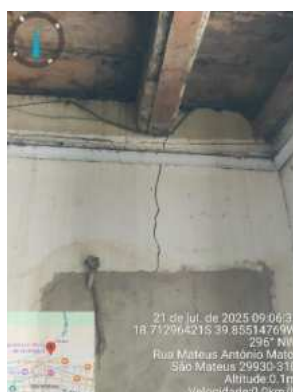
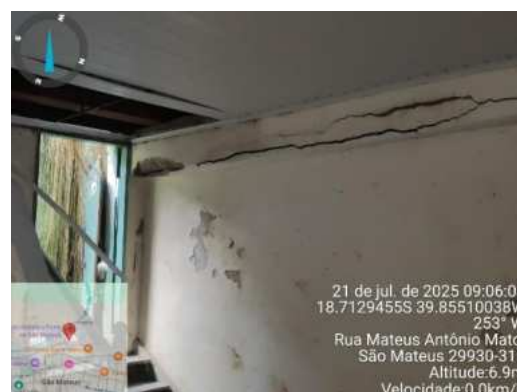
Fotos 115, 116, 117, 118, 119, 120 e 121 – Casarão 19.

- **Umidade no interior** dos ambientes, notadamente nas paredes de fundo e áreas de menor ventilação.
- **Infiltrações** provenientes da cobertura, associadas a falhas na impermeabilização ou desgaste do sistema de calhas e telhas.

- **Desplacamento de reboco**, evidenciado por áreas ocas, fissuras superficiais e perda de aderência à alvenaria.
- **Cobertura comprometida**, com telhas quebradas, mal encaixadas ou ausentes, demandando substituição parcial ou total.

- **Portas e janelas deterioradas**, em função do tempo, umidade e pragas, necessitando substituição.
- **Pisos com danos pontuais**, incluindo rachaduras, lascamentos e desgaste do revestimento cerâmico ou cimentício.

- **Pequenas trincas e fissuras** em paredes, geralmente superficiais, sem características de movimentações estruturais ativas.
- **Vegetação invasiva**, com plantas e raízes crescendo sobre os telhados, calhas e rufos, favorecendo infiltrações e danos estruturais secundários.

A recorrência de patologias como umidade, infestação por cupins, infiltrações e vegetação invasiva é indicativa de um longo período de negligência no cuidado com o imóvel. Muitos dos danos observados são típicos de edificações que permaneceram fechadas, desocupadas ou expostas à ação direta das intempéries, sem intervenções mínimas de conservação. Esse cenário favorece o agravamento progressivo das falhas construtivas, embora ainda não se verifique comprometimento da integridade estrutural.

A edificação apresenta sinais de degradação devido à exposição ao tempo, com presença de infiltrações e mofo. A estrutura e o ambiente interno encontram-se comprometidos, podendo resultar em riscos ambientais, como a proliferação de fungos e mofo, que afetam a qualidade do ar e a saúde pública. A vegetação invasora no telhado ao lado, pode migrar para o imóvel em tese e pode danificar ainda mais a construção e impactar negativamente a biodiversidade local. Recomenda-se a avaliação do impacto ambiental da restauração e a adoção de medidas para controle da vegetação e melhoria das condições de ventilação interna.

Entretanto, recomenda-se a realização de reparos corretivos e manutenção geral com brevidade, a fim de evitar o agravamento dos danos e garantir as condições mínimas de segurança, habitabilidade e salubridade da edificação.

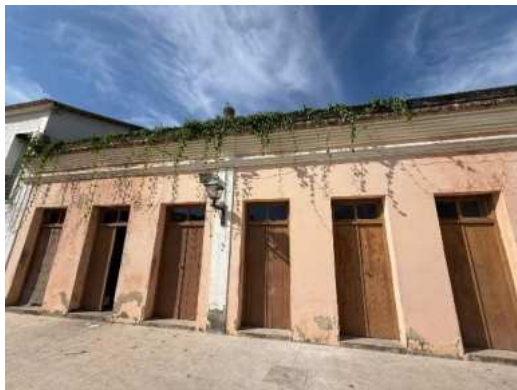
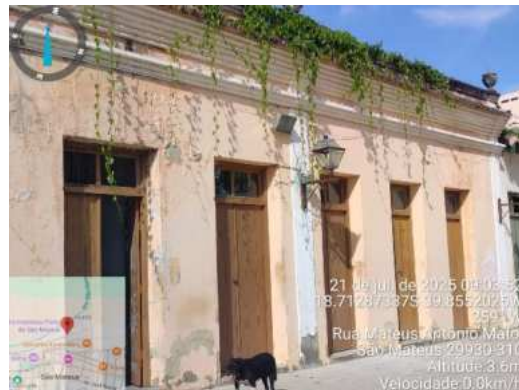
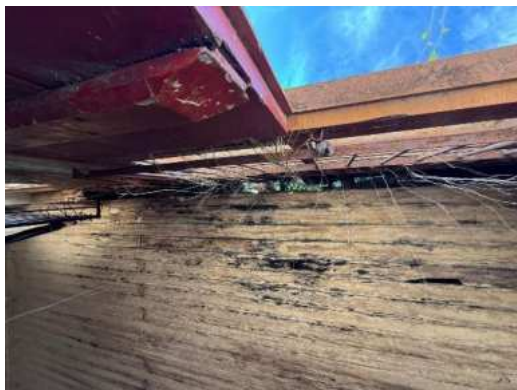
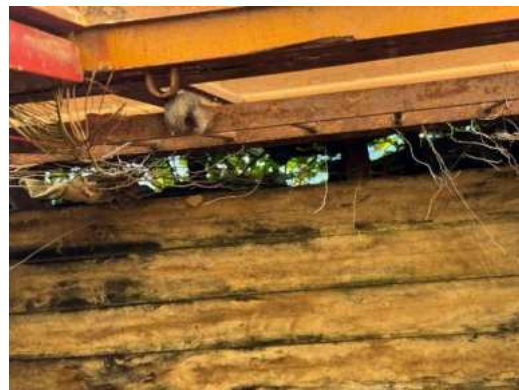
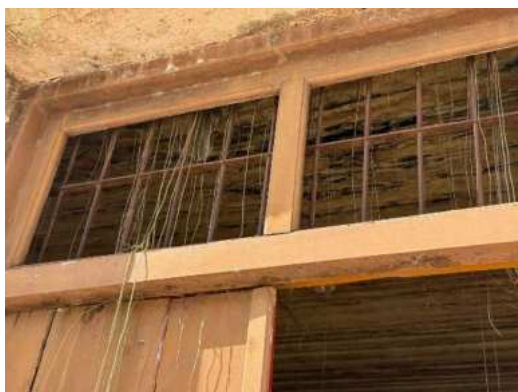
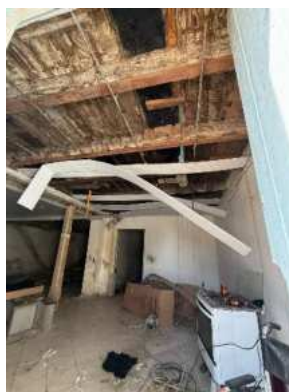
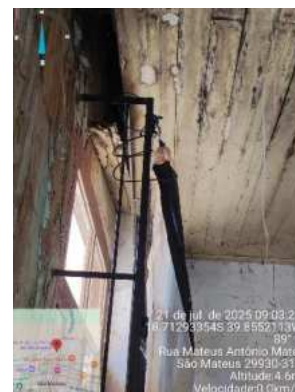
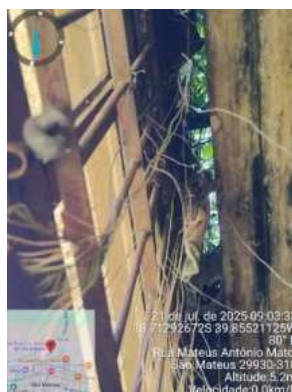
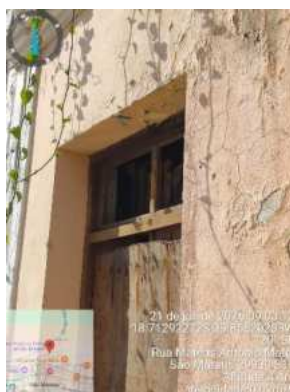
Fotos 122, 123, 124, 125, 126, 127, 128, 129 e 130 – Casarão 20.

- **Umidade no interior** dos ambientes, notadamente nas paredes de fundo e áreas de menor ventilação.
- **Infiltrações** provenientes da cobertura, associadas a falhas na impermeabilização ou desgaste do sistema de calhas e telhas.

- **Deslocamento de reboco**, evidenciado por áreas ocas, fissuras superficiais e perda de aderência à alvenaria.
- **Cobertura comprometida**, com telhas quebradas, mal encaixadas ou ausentes, demandando substituição parcial ou total.

- **Portas e janelas deterioradas**, em função do tempo, umidade e pragas, necessitando substituição.
- **Pisos com danos pontuais**, incluindo rachaduras, lascamentos e desgaste do revestimento cerâmico ou cimentício.

Entretanto, recomenda-se a realização de reparos corretivos e manutenção geral com brevidade, a fim de evitar o agravamento dos danos e garantir as condições mínimas de segurança, habitabilidade e salubridade da edificação.

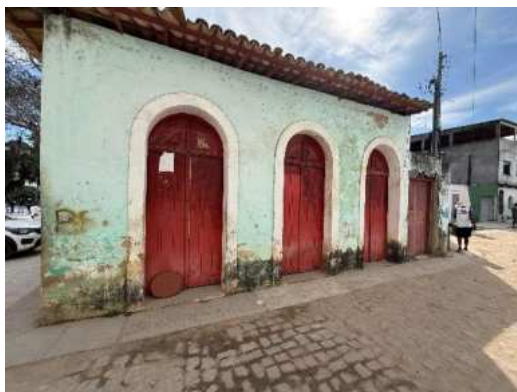
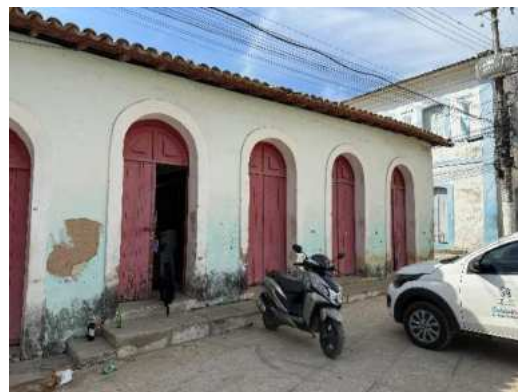
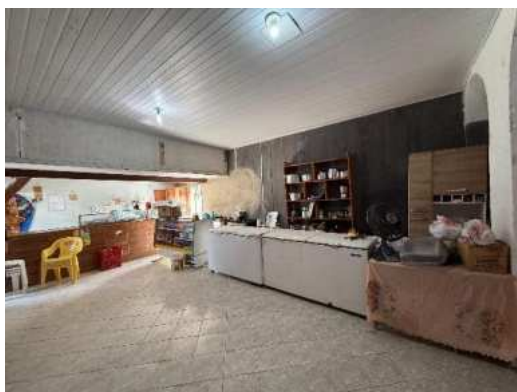
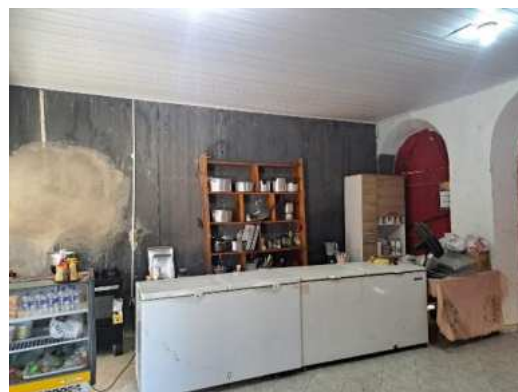
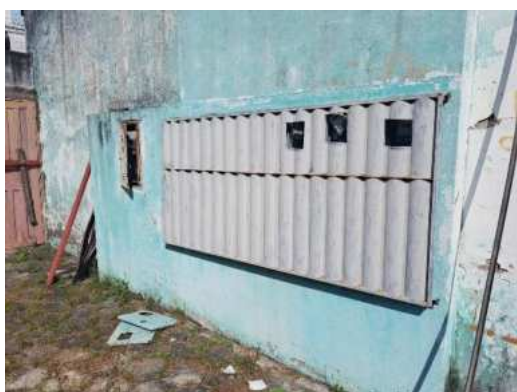
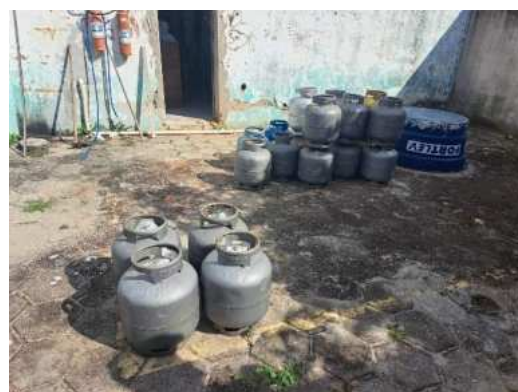
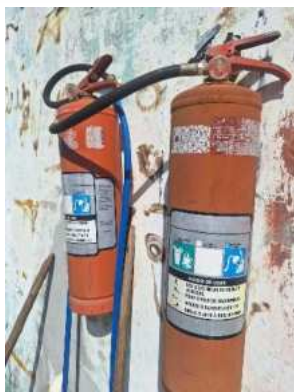
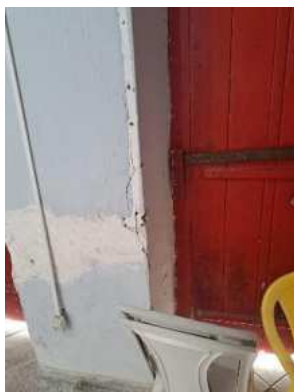
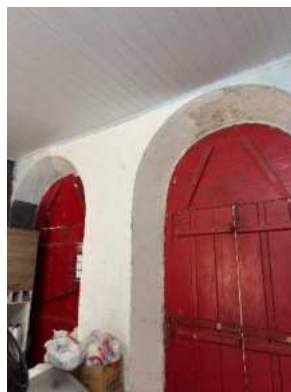
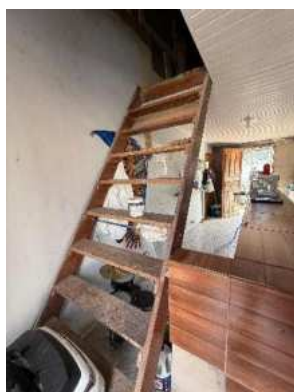
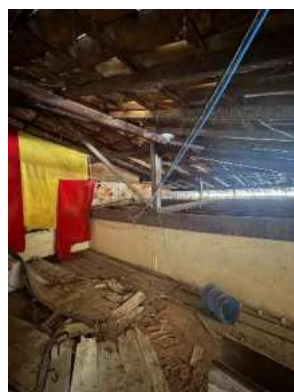
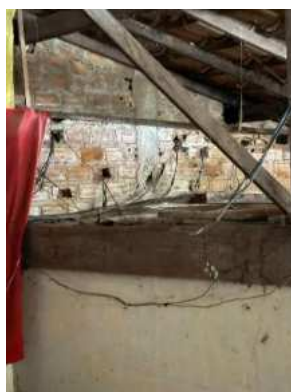
Fotos 155, 156, 157, 158, 159, 160, 161, 162, 163, 164, 165, 166, 167, 168, 169, 170 e 171 – Casarão 23.

- **Umidade no interior** dos ambientes, notadamente nas paredes de fundo e áreas de menor ventilação.
- **Infiltrações** provenientes da cobertura, associadas a falhas na impermeabilização ou desgaste do sistema de calhas e telhas.

- **Forros com desprendimento parcial ou total**, em razão da ação de umidade e perda de fixação dos elementos.
- **Presença de cupins**, especialmente em peças de madeira como portas, batentes, forros e estruturas do telhado.
- **Desplacamento de reboco**, evidenciado por áreas ocas, fissuras superficiais e perda de aderência à alvenaria.
- **Cobertura comprometida**, com telhas quebradas, mal encaixadas ou ausentes, demandando substituição parcial ou total.
- **Portas e janelas deterioradas**, em função do tempo, umidade e pragas, necessitando substituição.
- **Pisos com danos pontuais**, incluindo rachaduras, lascamentos e desgaste do revestimento cerâmico ou cimentício.
- **Pequenas trincas e fissuras** em paredes, geralmente superficiais, sem características de movimentações estruturais ativas.

A recorrência de patologias como umidade, infestação por cupins, infiltrações e vegetação invasiva é indicativa de um longo período de negligência no cuidado com o imóvel. Muitos dos danos observados são típicos de edificações que permaneceram fechadas, desocupadas ou expostas à ação direta das intempéries, sem intervenções mínimas de conservação. Esse cenário favorece o agravamento progressivo das falhas construtivas, embora ainda não se verifique comprometimento da integridade estrutural.

A edificação apresenta diversos problemas ambientais relacionados à umidade, com manchas de mofo e deterioração visível nas paredes externas e internas, comprometendo a qualidade do ar. A presença de infiltrações nas paredes contribui para o crescimento de vegetação invasora, como trepadeiras, que agravam a umidade e afetam a estrutura do imóvel. O acúmulo de resíduos no ambiente, como botijas de gás e materiais descartados, favorece a proliferação de pragas, como insetos e roedores, além de impactar negativamente o ecossistema local. É necessário um controle adequado da umidade e remoção de materiais degradados para evitar danos ambientais adicionais e garantir melhores condições sanitárias.

Entretanto, recomenda-se a realização de reparos corretivos e manutenção geral com brevidade, a fim de evitar o agravamento dos danos e garantir as condições mínimas de segurança, habitabilidade e salubridade da edificação.

Portanto, do ponto de vista geológico, e considerando os aspectos observados em campo e as condições dos imóveis levantado, sugere-se a elaboração de um Estudo Geotécnico para auxiliar a confecção dos projetos de fundação das edificações, com o objetivo de avaliar as condições do terreno e identificar sua capacidade de carga, comportamento, propriedades físicas e químicas, verificação do nível freático e análise de solo, de modo a garantir a melhor aplicabilidade e qualidade na execução de possíveis obras.

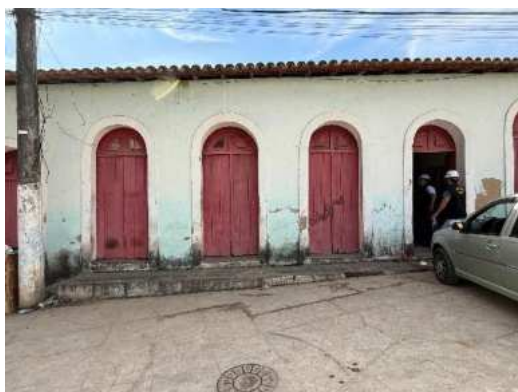
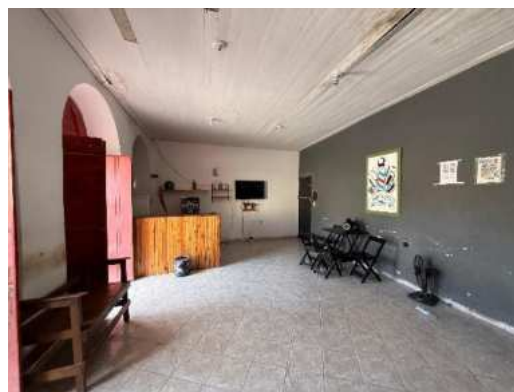
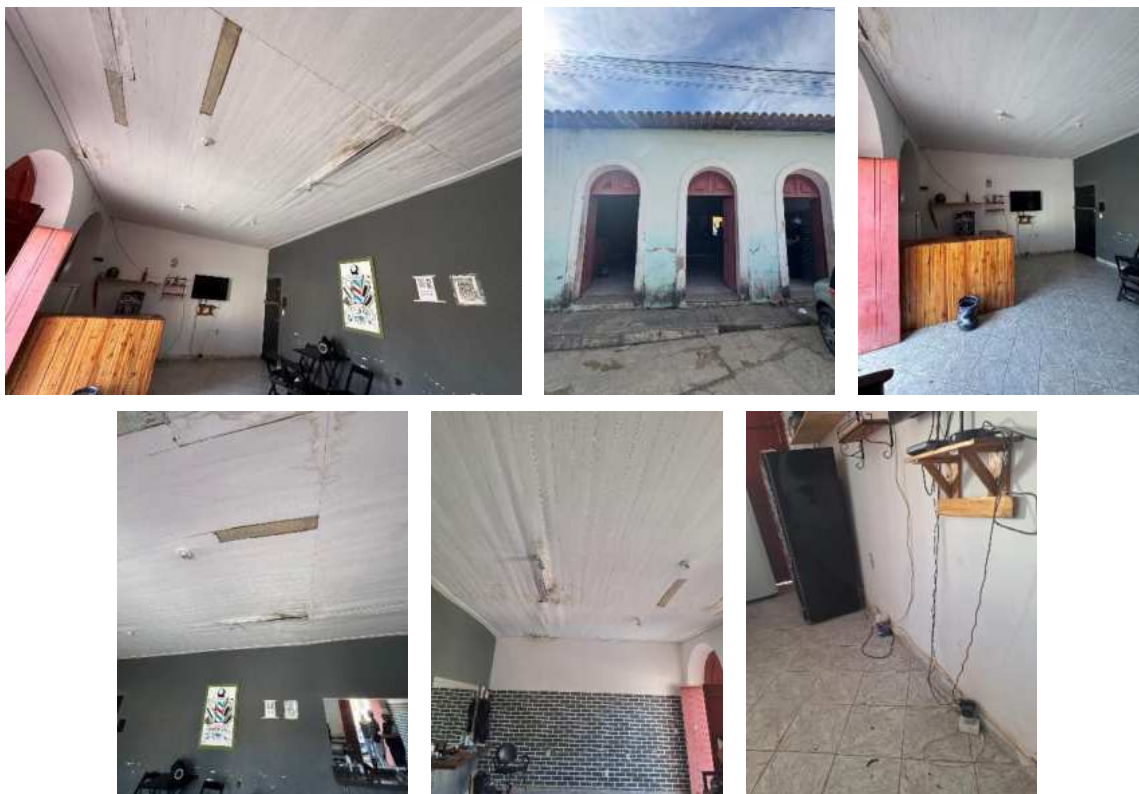
Fotos 172, 173, 174, 175, 176, 177, 178 e 179 – Casarão 24.

- **Umidade no interior** dos ambientes, notadamente nas paredes de fundo e áreas de menor ventilação.
- **Infiltrações** provenientes da cobertura, associadas a falhas na impermeabilização ou desgaste do sistema de calhas e telhas.

- **Forros com desprendimento parcial ou total**, em razão da ação de umidade e perda de fixação dos elementos.
- **Presença de cupins**, especialmente em peças de madeira como portas, batentes, forros e estruturas do telhado.
- **Desplacamento de reboco**, evidenciado por áreas ocas, fissuras superficiais e perda de aderência à alvenaria.
- **Cobertura comprometida**, com telhas quebradas, mal encaixadas ou ausentes, demandando substituição parcial ou total.
- **Portas e janelas deterioradas**, em função do tempo, umidade e pragas, necessitando substituição.
- **Pisos com danos pontuais**, incluindo rachaduras, lascamentos e desgaste do revestimento cerâmico ou cimentício.
- **Pequenas trincas e fissuras** em paredes, geralmente superficiais, sem características de movimentações estruturais ativas.

A recorrência de patologias como umidade, infestação por cupins, infiltrações e vegetação invasiva é indicativa de um longo período de negligência no cuidado com o imóvel. Muitos dos danos observados são típicos de edificações que permaneceram fechadas, desocupadas ou expostas à ação direta das intempéries, sem intervenções mínimas de conservação. Esse cenário favorece o agravamento progressivo das falhas construtivas, embora ainda não se verifique comprometimento da integridade estrutural.

A edificação apresenta degradação significativa devido à umidade, com manchas de mofo visíveis nas paredes externas, o que pode afetar a durabilidade dos materiais e comprometer a estrutura ao longo do tempo. A umidade também está afetando o forro, embora de forma menos severa. Não há presença de vegetação invasora, mas o acúmulo de umidade pode gerar condições favoráveis para o surgimento de fungos e outros microrganismos. A remoção da umidade e o tratamento das áreas afetadas são essenciais para evitar danos adicionais à construção e melhorar as condições de habitabilidade do imóvel.

Entretanto, recomenda-se a realização de reparos corretivos e manutenção geral com brevidade, a fim de evitar o agravamento dos danos e garantir as condições mínimas de segurança, habitabilidade e salubridade da edificação.

Portanto, do ponto de vista geológico, e considerando os aspectos observados em campo e as condições dos imóveis levantado, sugere-se a elaboração de um Estudo Geotécnico para auxiliar a confecção dos projetos de fundação das edificações, com o objetivo de avaliar as condições do terreno e identificar sua capacidade de carga, comportamento, propriedades físicas e químicas, verificação do nível freático e análise de solo, de modo a garantir a melhor aplicabilidade e qualidade na execução de possíveis obras.

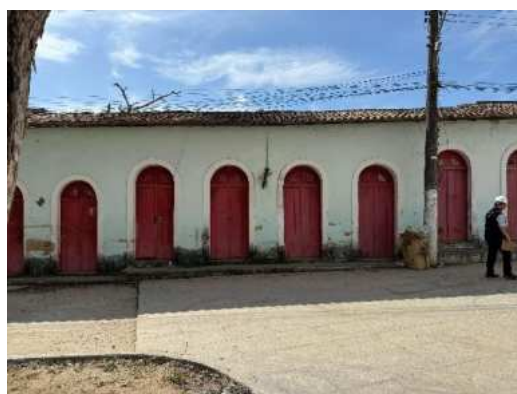
Foto 180 – Casarão 25.

- **Umidade no interior** dos ambientes, notadamente nas paredes de fundo e áreas de menor ventilação.
- **Infiltrações** provenientes da cobertura, associadas a falhas na impermeabilização ou desgaste do sistema de calhas e telhas.

- **Desplacamento de reboco**, evidenciado por áreas ocas, fissuras superficiais e perda de aderência à alvenaria.
- **Cobertura comprometida**, com telhas quebradas, mal encaixadas ou ausentes, demandando substituição parcial ou total.

- **Portas e janelas deterioradas**, em função do tempo, umidade e pragas, necessitando substituição.
- **Pisos com danos pontuais**, incluindo rachaduras, lascamentos e desgaste do revestimento cerâmico ou cimentício.

- **Pequenas trincas e fissuras** em paredes, geralmente superficiais, sem características de movimentações estruturais ativas.
- **Vegetação invasiva**, com plantas e raízes crescendo sobre os telhados, calhas e rufos, favorecendo infiltrações e danos estruturais secundários.

A recorrência de patologias como umidade, infestação por cupins, infiltrações e vegetação invasiva é indicativa de um longo período de negligência no cuidado com o imóvel. Muitos dos danos observados são típicos de edificações que permaneceram fechadas, desocupadas ou expostas à ação direta das intempéries, sem intervenções mínimas de conservação. Esse cenário favorece o agravamento progressivo das falhas construtivas, embora ainda não se verifique comprometimento da integridade estrutural.

A edificação apresenta sinais claros de degradação devido à umidade excessiva nas paredes externas, com manchas de mofo e deterioração visível nas fundações, comprometendo a integridade estética e estrutural do imóvel. A umidade pode causar o desgaste acelerado dos materiais e aumentar os riscos de proliferação de fungos e microrganismos, impactando o meio ambiente local. Não há sinais de vegetação invasora, mas a umidade constante pode criar condições favoráveis para o surgimento de organismos que prejudicam a construção. Recomenda-se realizar o controle da umidade nas áreas afetadas para evitar danos ambientais adicionais e proteger a preservação da edificação.

Entretanto, recomenda-se a realização de reparos corretivos e manutenção geral com brevidade, a fim de evitar o agravamento dos danos e garantir as condições mínimas de segurança, habitabilidade e salubridade da edificação.

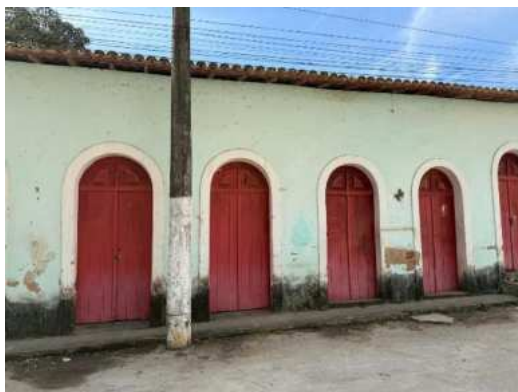
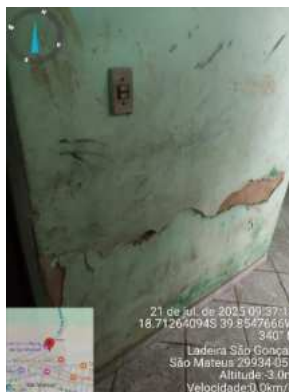
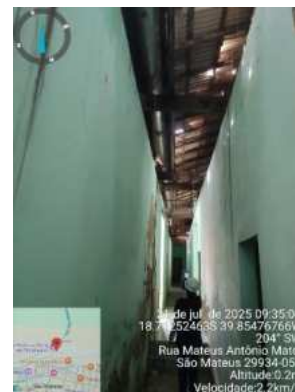
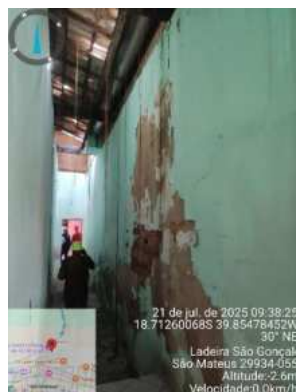
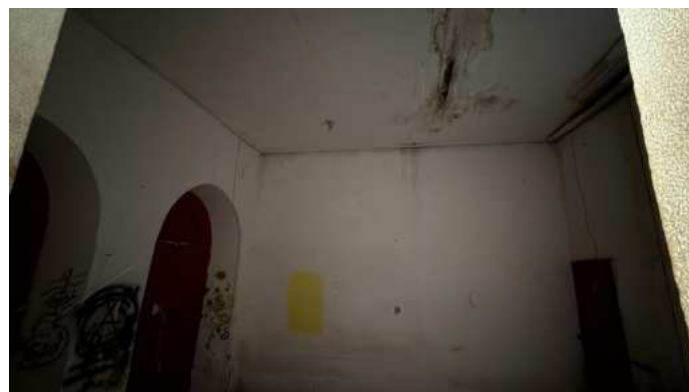
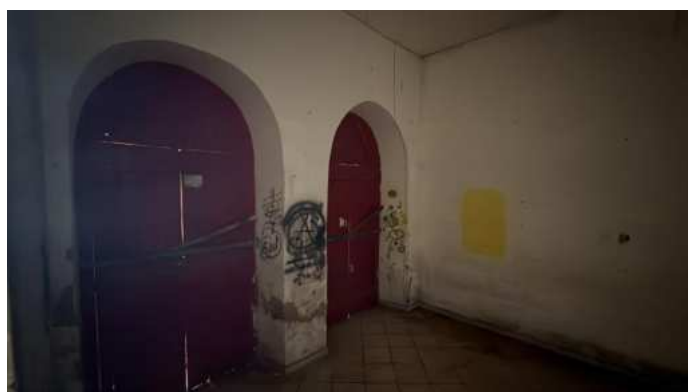
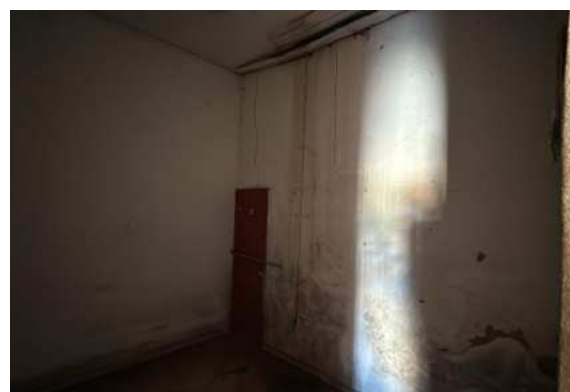
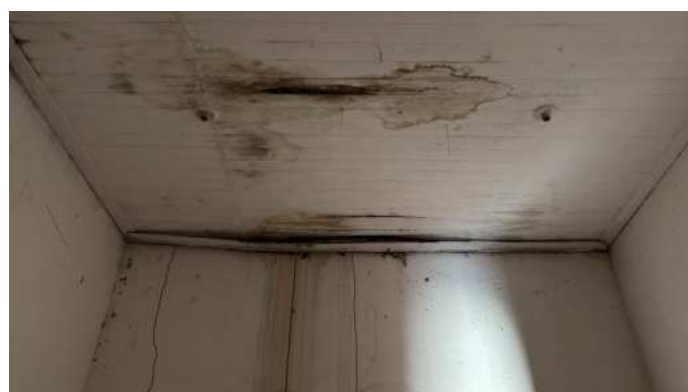
Fotos 181, 182, 183, 184, 185, 186, 187, 188 e 189 – Casarão 26.

- **Umidade no interior** dos ambientes, notadamente nas paredes de fundo e áreas de menor ventilação.
- **Infiltrações** provenientes da cobertura, associadas a falhas na impermeabilização ou desgaste do sistema de calhas e telhas.

- **Deslocamento de reboco**, evidenciado por áreas ocas, fissuras superficiais e perda de aderência à alvenaria.
- **Cobertura comprometida**, com telhas quebradas, mal encaixadas ou ausentes, demandando substituição parcial ou total.

Portanto, do ponto de vista geológico, e considerando os aspectos observados em campo e as condições dos imóveis levantado, sugere-se a elaboração de um Estudo Geotécnico para auxiliar a confecção dos projetos de fundação das edificações, com o objetivo de avaliar as condições do terreno e identificar sua capacidade de carga, comportamento, propriedades físicas e químicas, verificação do nível freático e análise de solo, de modo a garantir a melhor aplicabilidade e qualidade na execução de possíveis obras.
