**CREA-ES**

## **RELATÓRIO TÉCNICO DE VISTORIA**

### **SÍTIO HISTÓRICO PORTO DE SÃO MATEUS**

**SÃO MATEUS-ES**  
**2025**

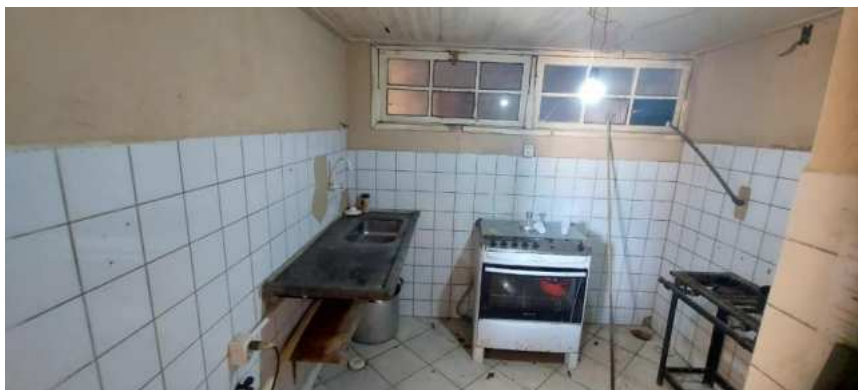
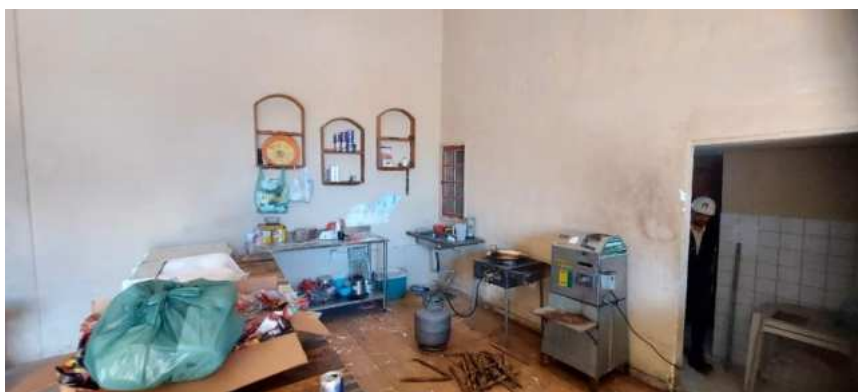
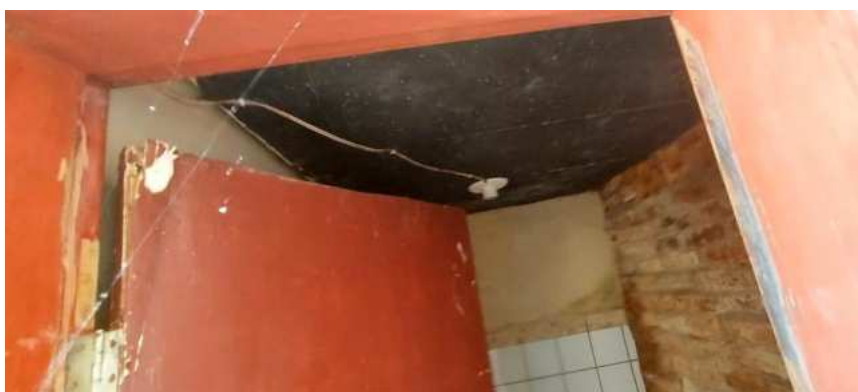
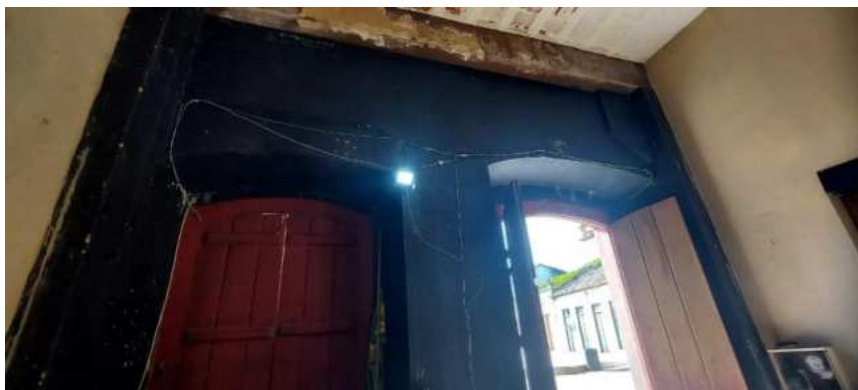
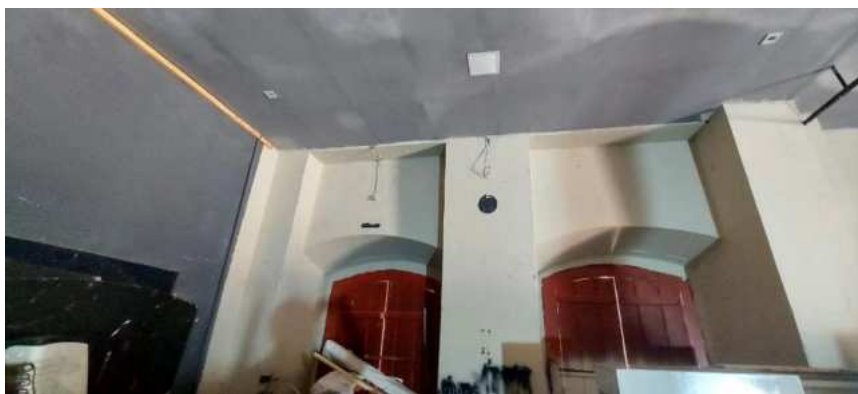
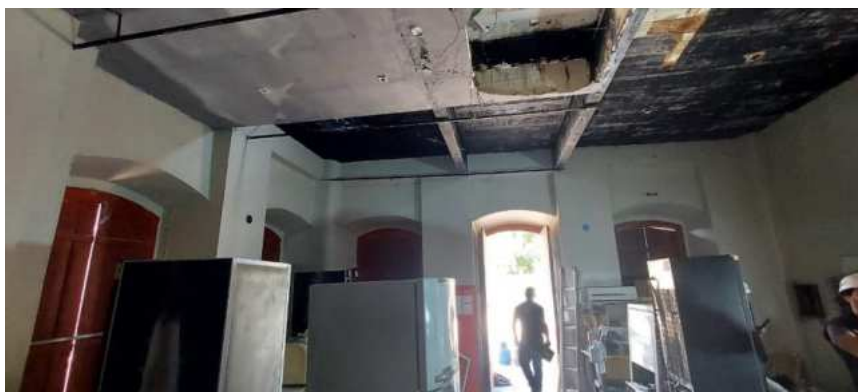
Fotos 203, 204, 205, 206, 207, 208, 209, 210, 211, 212, 213, 214, 215, 216, 217, 218 e 219– Casarão 32.

- **Umidade no interior** dos ambientes, notadamente nas paredes de fundo e áreas de menor ventilação.
- **Infiltrações** provenientes da cobertura, associadas a falhas na impermeabilização ou desgaste do sistema de calhas e telhas.

- **Deslocamento de reboco**, evidenciado por áreas ocas, fissuras superficiais e perda de aderência à alvenaria.
- **Cobertura comprometida**, com telhas quebradas, mal encaixadas ou ausentes, demandando substituição parcial ou total.

- **Portas e janelas deterioradas**, em função do tempo, umidade e pragas, necessitando substituição.
- **Pisos com danos pontuais**, incluindo rachaduras, lascamentos e desgaste do revestimento cerâmico ou cimentício.

- **Pequenas trincas e fissuras** em paredes, geralmente superficiais, sem características de movimentações estruturais ativas.

A recorrência de patologias como umidade, infestação por cupins, infiltrações e vegetação invasiva é indicativa de um longo período de negligência no cuidado com o imóvel. Muitos dos danos observados são típicos de edificações que permaneceram fechadas, desocupadas ou expostas à ação direta das intempéries, sem intervenções mínimas de conservação. Esse cenário favorece o agravamento progressivo das falhas construtivas, embora ainda não se verifique comprometimento da integridade estrutural.

A edificação apresenta sinais evidentes de degradação ambiental, com presença de umidade ascendente nas fachadas e escurecimento da pintura externa, indicando falhas na impermeabilização e ausência de drenagem adequada nas bases. Internamente, foram identificados pontos com infiltração, mofo e estruturas comprometidas por umidade excessiva, especialmente em áreas como banheiros e cozinha. Durante a vistoria, foi constatada a presença de morcegos no forro do imóvel, fato que acarreta riscos à saúde pública, devido ao potencial de transmissão de zoonoses como histoplasmoses e raiva, além da contaminação por fezes (guano), exigindo manejo ambiental adequado. Recomenda-se o controle de umidade, vedação das entradas de fauna sinantrópica e destinação ambientalmente correta dos resíduos internos.

Entretanto, recomenda-se a realização de reparos corretivos e manutenção geral com brevidade, a fim de evitar o agravamento dos danos e garantir as condições mínimas de segurança, habitabilidade e salubridade da edificação.

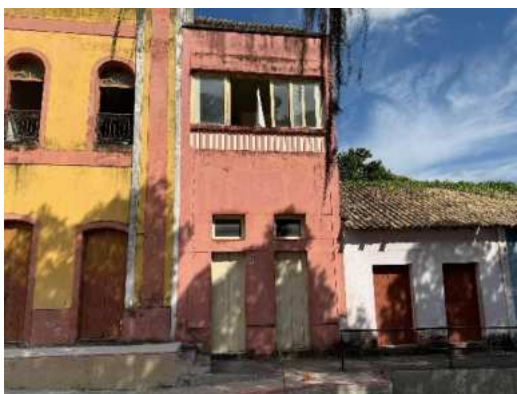
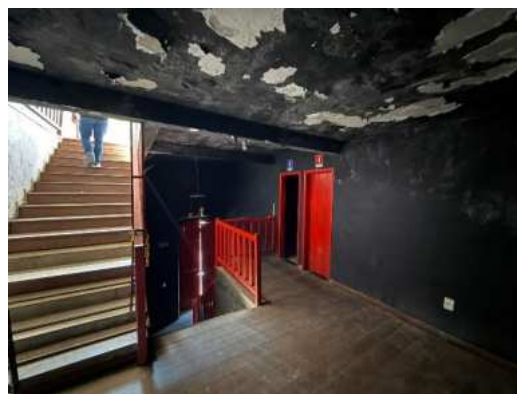
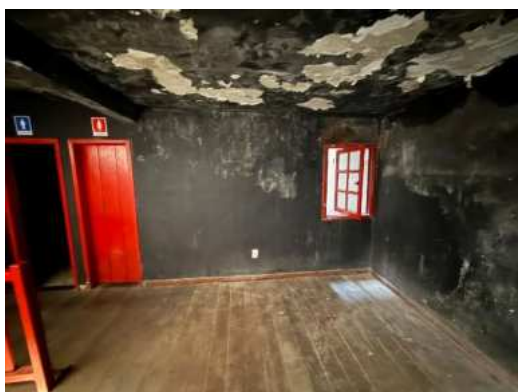
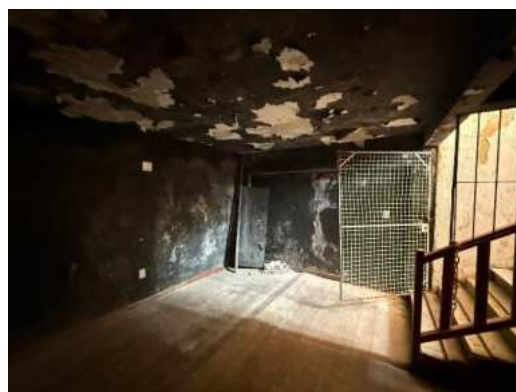
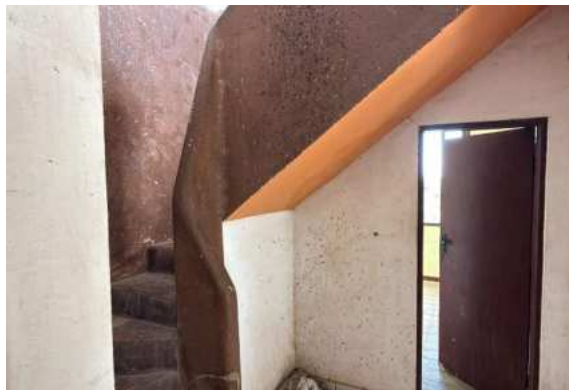
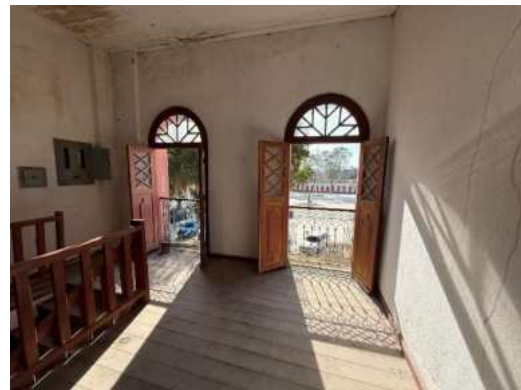
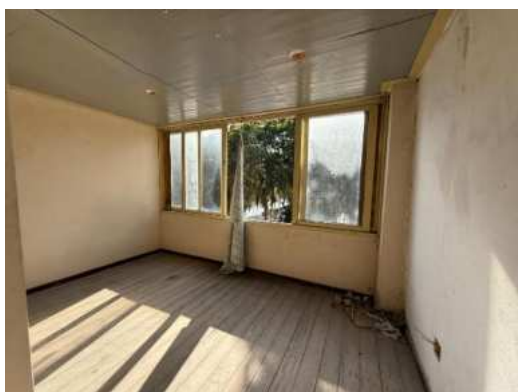
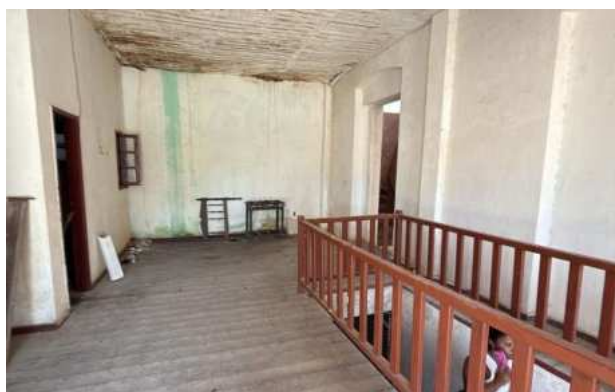
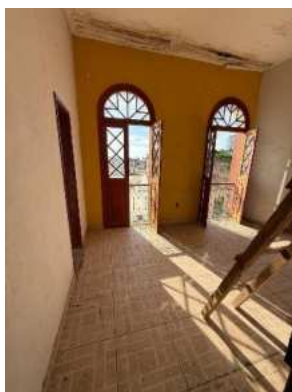
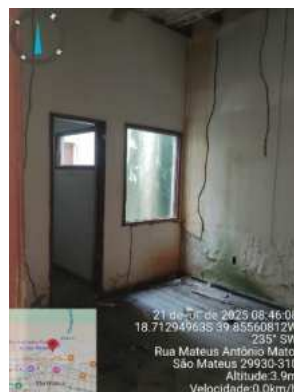
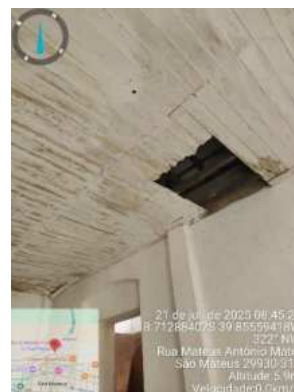
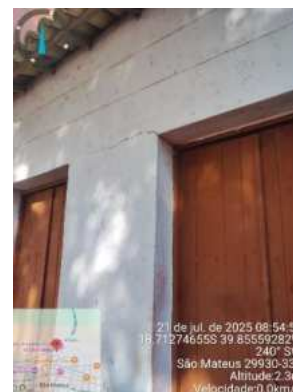
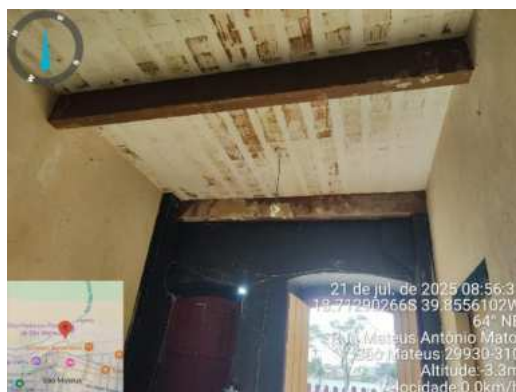
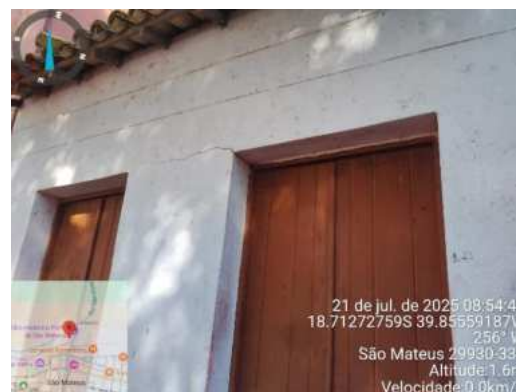
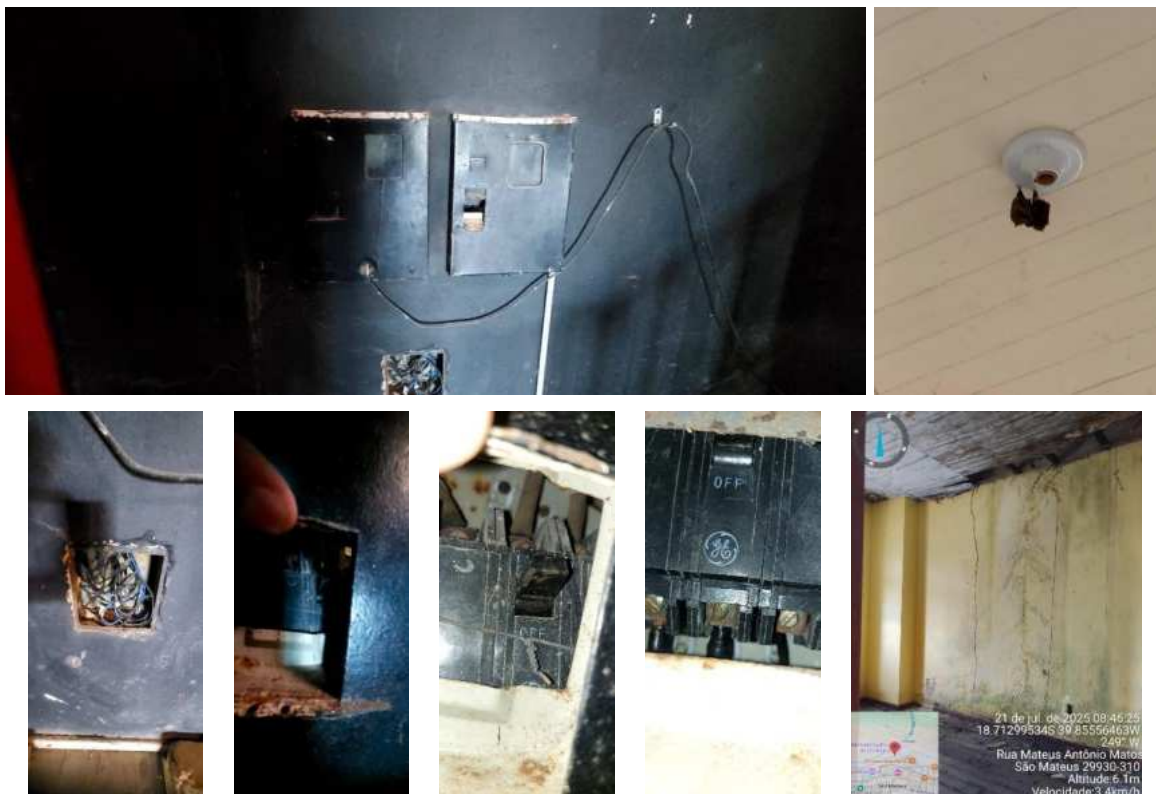
Fotos 220, 221, 222, 223, 224, 225, 226, 227, 228, 229, 230, 231, 232, 233, 234, 235, 236, 237, 238, 239 e 240– Casarão 33.

- **Umidade no interior** dos ambientes, notadamente nas paredes de fundo e áreas de menor ventilação.
- **Infiltrações** provenientes da cobertura, associadas a falhas na impermeabilização ou desgaste do sistema de calhas e telhas.

- **Desplacamento de reboco**, evidenciado por áreas ocas, fissuras superficiais e perda de aderência à alvenaria.
- **Cobertura comprometida**, com telhas quebradas, mal encaixadas ou ausentes, demandando substituição parcial ou total.

- **Portas e janelas deterioradas**, em função do tempo, umidade e pragas, necessitando substituição.
- **Pisos com danos pontuais**, incluindo rachaduras, lascamentos e desgaste do revestimento cerâmico ou cimentício.

- **Pequenas trincas e fissuras** em paredes, geralmente superficiais, sem características de movimentações estruturais ativas.
- **Vegetação invasiva**, com plantas e raízes crescendo sobre os telhados, calhas e rufos, favorecendo infiltrações e danos estruturais secundários.

A recorrência de patologias como umidade, infestação por cupins, infiltrações e vegetação invasiva é indicativa de um longo período de negligência no cuidado com o imóvel. Muitos dos danos observados são típicos de edificações que permaneceram fechadas, desocupadas ou expostas à ação direta das intempéries, sem intervenções mínimas de conservação. Esse cenário favorece o agravamento progressivo das falhas construtivas, embora ainda não se verifique comprometimento da integridade estrutural.

A edificação apresenta sinais de desgaste ambiental, com manchas de umidade visíveis na fachada e presença de bolor em pontos do teto, resultantes de falhas de vedação e infiltrações recorrentes. O forro interno apresenta degradação significativa, com áreas parcialmente danificadas e exposição de estruturas de madeira, o que favorece a entrada de umidade e a colonização por micro-organismos. Internamente, observa-se acúmulo de poeira, resíduos abandonados e ausência de ventilação adequada em alguns ambientes. Não há sinais de vegetação invasiva nem indícios de risco de alagamento no entorno imediato. Recomenda-se ações de manejo ambiental para controle de umidade, limpeza técnica, vedação de áreas expostas e inspeção preventiva contra fauna sinantrópica, visando preservar a salubridade do imóvel e minimizar riscos ambientais.

Entretanto, recomenda-se a realização de reparos corretivos e manutenção geral com brevidade, a fim de evitar o agravamento dos danos e garantir as condições mínimas de segurança, habitabilidade e salubridade da edificação.

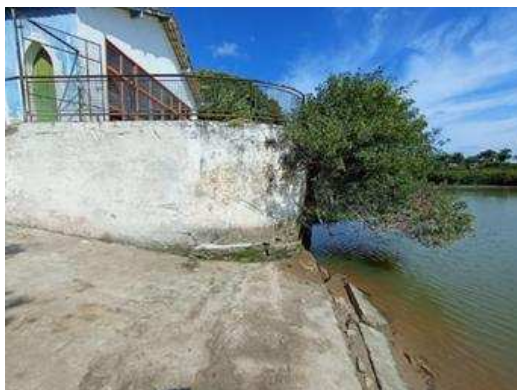
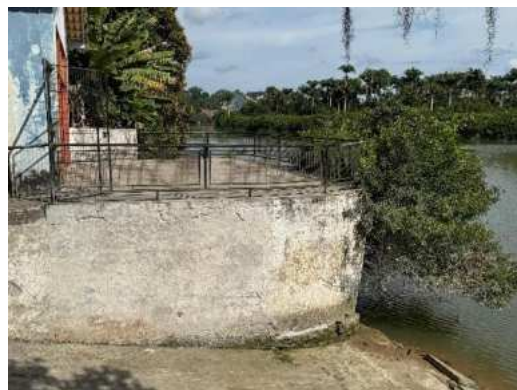
Fotos 241, 242, 243, 244, 245, 246, 247, 248, 249, 250, 251, 252, 253, 254, 255, 256, 257, 258, 259, 260, 261 e 262– Casarão 34.

- **Umidade no interior** dos ambientes, notadamente nas paredes de fundo e áreas de menor ventilação.
- **Infiltrações** provenientes da cobertura, associadas a falhas na impermeabilização ou desgaste do sistema de calhas e telhas.
- **Forros com desprendimento parcial ou total**, em razão da ação de umidade e perda de fixação dos elementos.
- **Presença de cupins**, especialmente em peças de madeira como portas, batentes, forros e estruturas do telhado.
- **Deslocamento de reboco**, evidenciado por áreas ocas, fissuras superficiais e perda de aderência à alvenaria.

- **Cobertura comprometida**, com telhas quebradas, mal encaixadas ou ausentes, demandando substituição parcial ou total.
- **Portas e janelas deterioradas**, em função do tempo, umidade e pragas, necessitando substituição.
- **Pisos com danos pontuais**, incluindo rachaduras, lascamentos e desgaste do revestimento cerâmico ou cimentício.
- **Pequenas trincas e fissuras** em paredes, geralmente superficiais, sem características de movimentações estruturais ativas.
- **Vegetação invasiva**, com plantas e raízes crescendo sobre os telhados, calhas e rufos, favorecendo infiltrações e danos estruturais secundários.

A recorrência de patologias como umidade, infestação por cupins, infiltrações e vegetação invasiva é indicativa de um longo período de negligência no cuidado com o imóvel. Muitos dos danos observados são típicos de edificações que permaneceram fechadas, desocupadas ou expostas à ação direta das intempéries, sem intervenções mínimas de conservação. Esse cenário favorece o agravamento progressivo das falhas construtivas, embora ainda não se verifique comprometimento da integridade estrutural.

O imóvel situado no Sítio Histórico do Porto de São Mateus/ES apresenta condições ambientais que demandam atenção imediata. Observa-se a presença de vegetação invasiva sobre a cobertura e ao redor das paredes, com espécies como bananeiras e mamoeiros em contato direto com a estrutura, o que favorece o acúmulo de umidade e pode comprometer a estabilidade física do imóvel. Destaca-se também o crescimento excessivo de plantas trepadeiras sobre o telhado, especialmente nas laterais e fundos da edificação, o que acelera o processo de degradação das telhas, obstrui calhas e favorece o aparecimento de pragas urbanas. Internamente, há sinais de deterioração, como infiltrações, eflorescência salina, forro danificado e acúmulo de resíduos sólidos, criando um ambiente insalubre e propício à proliferação de vetores. Foram identificados morcegos abrigados em frestas do forro, o que representa risco à saúde pública, exigindo manejo ecológico adequado. O imóvel está localizado em área suscetível a alagamentos durante períodos de chuvas intensas, elevando o risco de danos estruturais e agravamento das condições ambientais internas. Além disso, parte da construção se projeta sobre a margem do rio Cricaré, caracterizando ocupação em Área de Preservação Permanente (APP), o que requer observância das normas ambientais aplicáveis e medidas de mitigação para evitar impactos à vegetação ciliar e ao curso d'água.

Portanto, considerando sua localização, o casarão 34 necessita de atenção especial quanto à sua estabilidade. Na varanda externa à edificação observa-se trincas e afundamento no piso. Sugere-se que as margens sejam protegidas por estruturas longitudinais paralelas ao curso d'água com o objetivo de mitigar o processo erosivo e/ou restaurar margens já erodidas.

Entretanto, recomenda-se a realização de reparos corretivos e manutenção geral com brevidade, a fim de evitar o agravamento dos danos e garantir as condições mínimas de segurança, habitabilidade e salubridade da edificação.

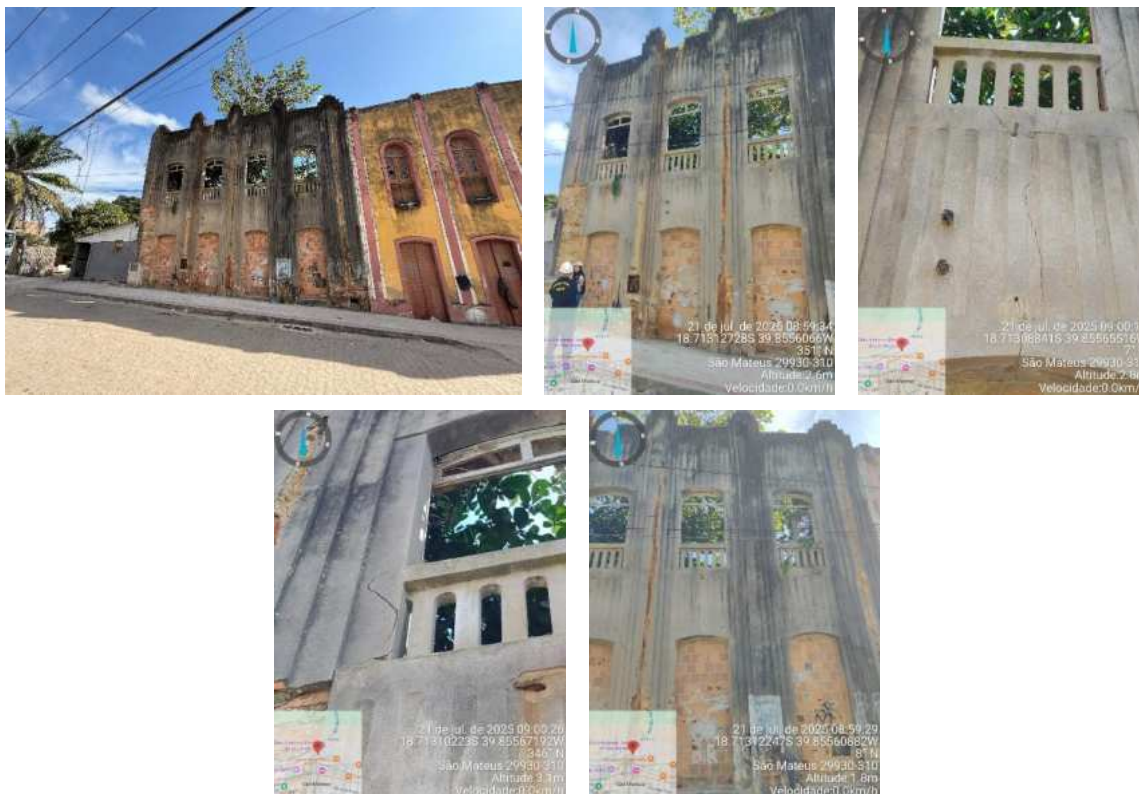
Fotos 263, 264, 265, 266 e 267 – Casarão 35.

- **Deslocamento de reboco**, evidenciado por áreas ocas, fissuras superficiais e perda de aderência à alvenaria.

- **Vegetação invasiva**, com plantas e raízes crescendo sobre os telhados, calhas e rufos, favorecendo infiltrações e danos estruturais secundários.
- **Ruínas** e abandono, apresentando apenas a fachada da edificação e/ou isento de qualquer construção no terreno.

Os imóveis vistoriados, classificados neste grupo como *ruínas*, apresentam um avançado estado de degradação, evidenciado pela inexistência parcial ou total da edificação original. Em diversos casos, restam apenas fragmentos das fachadas ou o lote completamente desocupado, configurando abandono prolongado e ausência absoluta de manutenção.

O imóvel avaliado encontra-se em avançado estado de degradação, restando apenas a fachada frontal com severos danos estruturais, como trincas extensas, destacamento de reboco, infiltrações e sinais de desgaste por intempéries. O interior da edificação está completamente tomado por vegetação invasora de médio e grande porte, com árvores e trepadeiras que avançam sobre a estrutura e se projetam para fora das aberturas. Essa vegetação exerce pressão sobre as paredes remanescentes, favorecendo deslocamentos estruturais e acelerando o processo de deterioração. A ausência total de cobertura facilita a entrada de águas pluviais, agravando a umidade interna e favorecendo a proliferação de agentes biológicos e vetores. O imóvel está inserido em área suscetível a alagamentos em períodos de chuvas intensas, o que eleva o risco de colapso da estrutura e amplia os impactos ambientais no entorno imediato. Recomenda-se a remoção controlada da vegetação, a estabilização emergencial da fachada e o monitoramento técnico contínuo para mitigação dos riscos ambientais e garantia de segurança urbana.

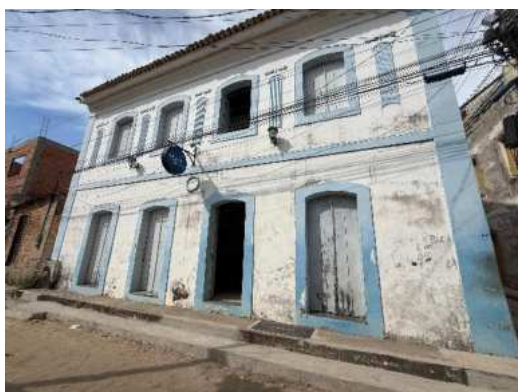
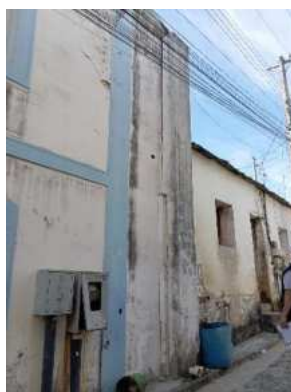
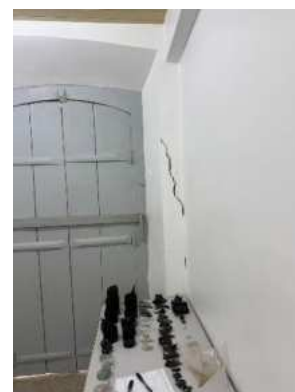
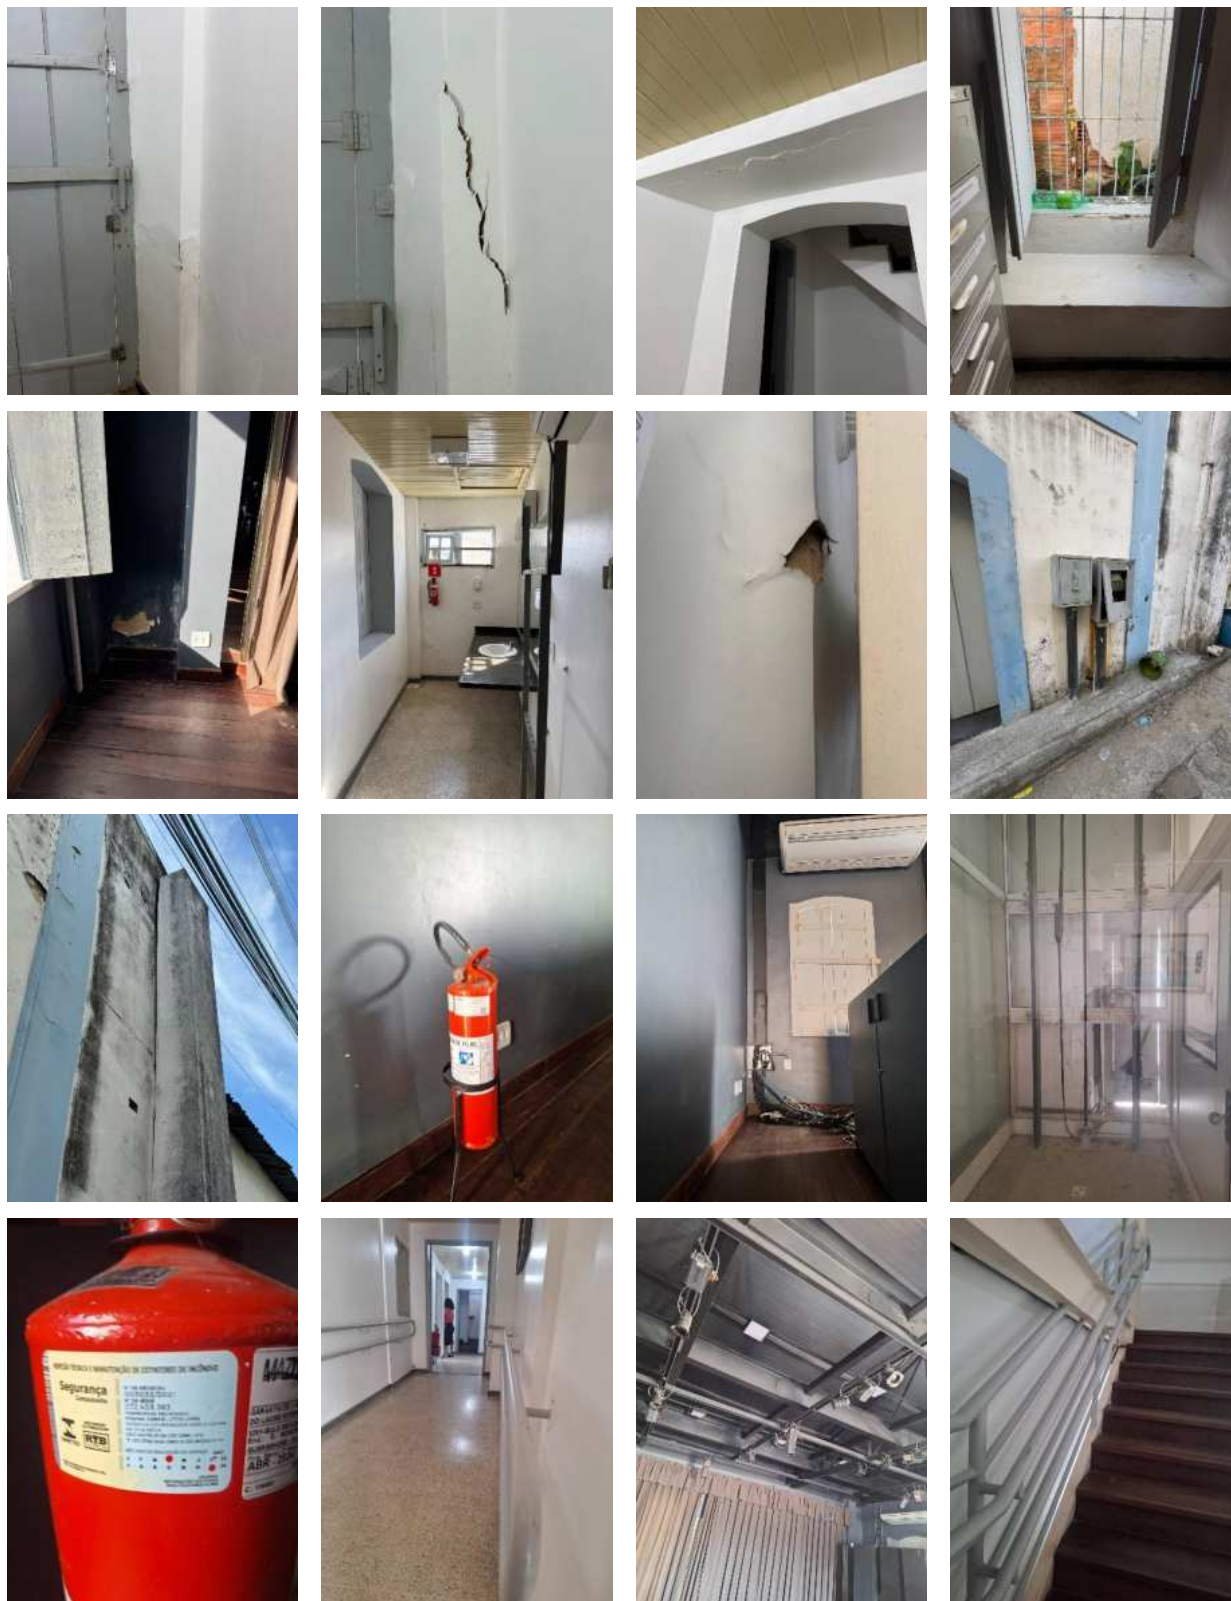
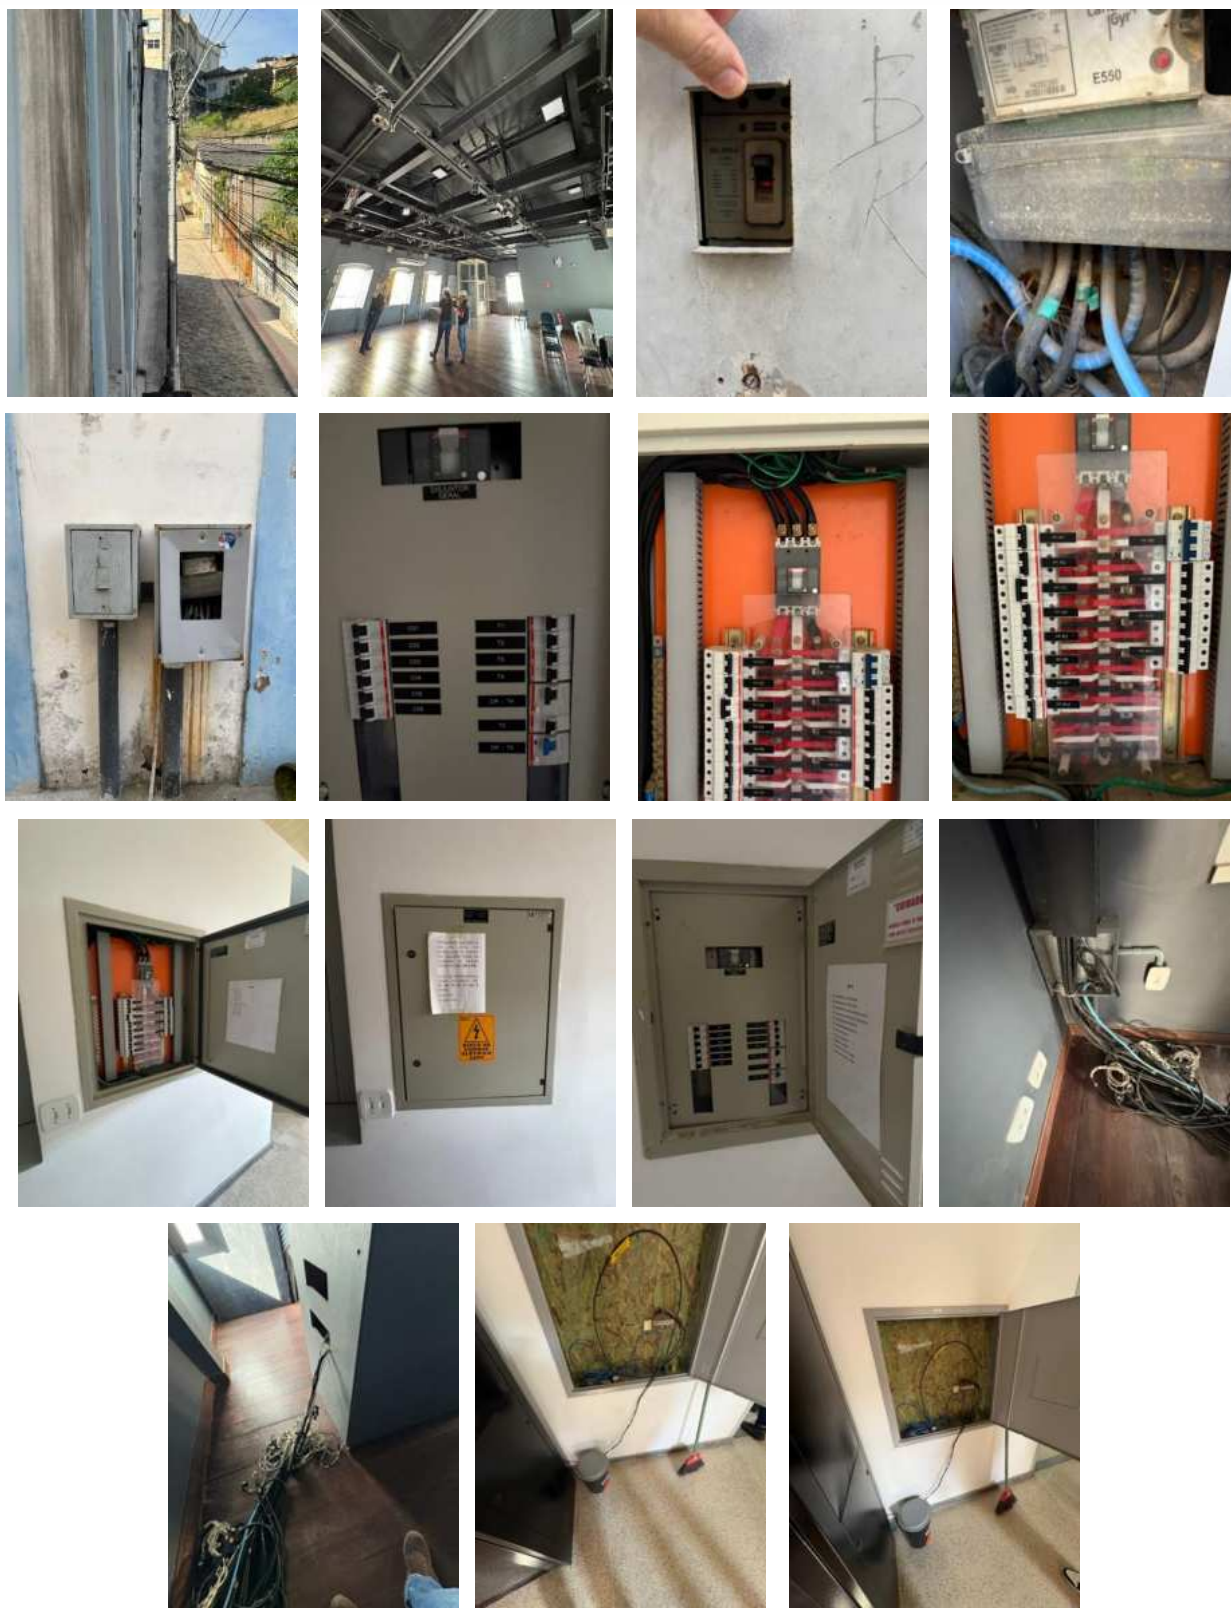
Fotos 268, 269, 270, 271, 272, 273, 274, 275, 276, 277, 278, 279, 280, 281, 282, 283, 284, 285, 286, 287, 288, 289, 290, 291, 292, 293, 293, 294, 295, 296, 297, 298, 299, 300 e 301 – Casarão 36.

- **Umidade no interior** dos ambientes, notadamente nas paredes de fundo e áreas de menor ventilação.
- **Infiltrações** provenientes da cobertura, associadas a falhas na impermeabilização ou desgaste do sistema de calhas e telhas.
- **Vegetação invasiva**, com plantas e raízes crescendo sobre os telhados, calhas e rufos, favorecendo infiltrações e danos estruturais secundários.
- **Pequenas trincas e fissuras** em paredes, geralmente superficiais, sem características de movimentações estruturais ativas.
- **Deslocamento** de alvenaria de fechamento, utilizada para esconder tubulação de drenagem.
- **Aberturas**, vãos maiores que trincas e fissuras, que implicam em maiores atenções.

A recorrência de patologias como umidade, infestação por cupins, infiltrações e vegetação invasiva é indicativa de um longo período de negligência no cuidado com o imóvel. Muitos dos danos observados são típicos de edificações que permaneceram fechadas, desocupadas ou expostas à ação direta das intempéries, sem intervenções mínimas de

Entretanto, recomenda-se a realização de reparos corretivos e manutenção geral com brevidade, a fim de evitar o agravamento dos danos e garantir as condições mínimas de segurança, habitabilidade e salubridade da edificação.

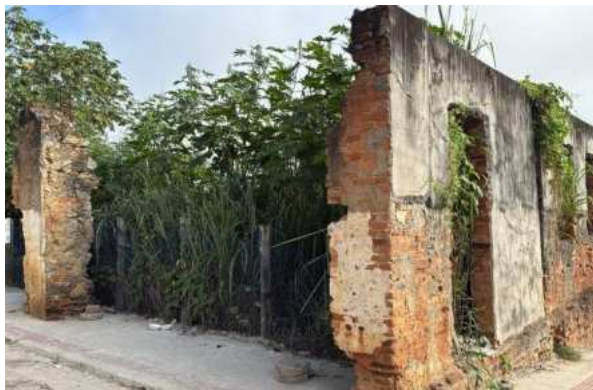
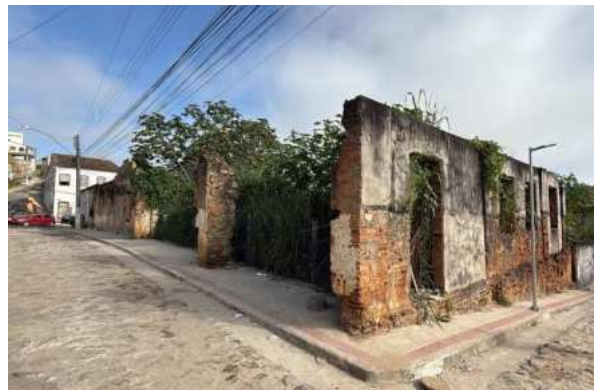
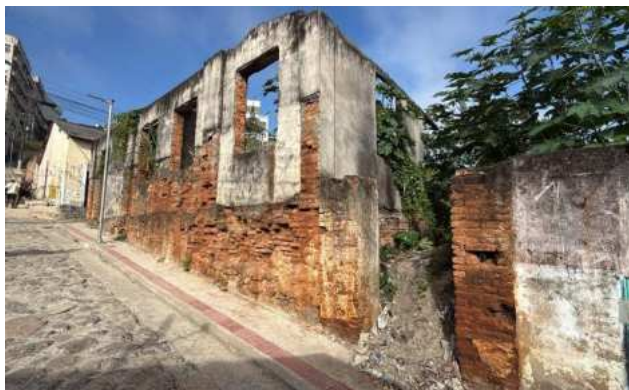
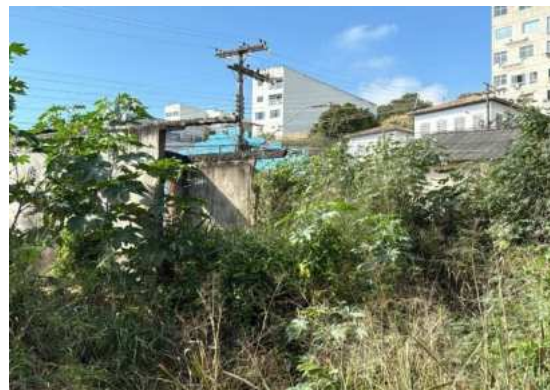
Fotos 302, 303, 304 e 305— Casarão 37.

- Deslocamento de reboco, evidenciado por áreas ocas, fissuras superficiais e perda de aderência à alvenaria.
- Vegetação invasiva, com plantas e raízes crescendo sobre os telhados, calhas e rufos, favorecendo infiltrações e danos estruturais secundários.
